## インドネシア 天然ダム決壊による洪水被害

場 所	インドネシア マルク諸島(Maluku) Negeri Lima村	死者*	1名
発生日	2013年7月25日	行方不明者*	3名
概 要	豪雨により、約1年前に形成された天然ダムが決壊し、これによる洪水で、死者1名、行方不明者3名、負傷者32名の被害が出た。

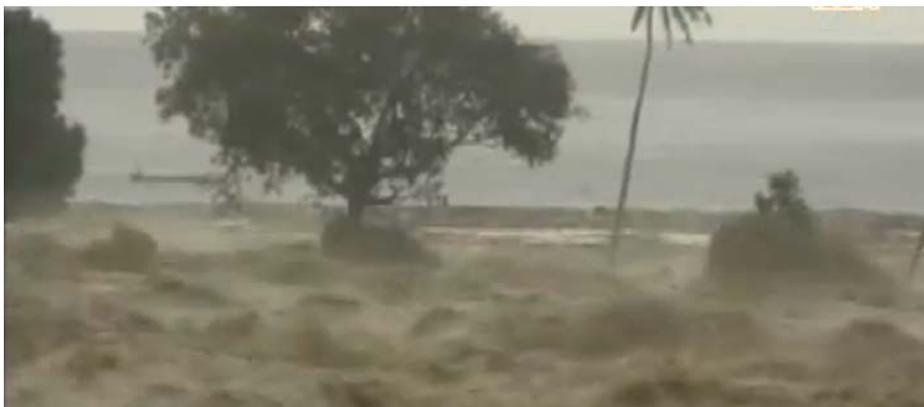
写真1

Detik Detik Mencekam  
Jebolnya Bendungan Way  
Ela Ambon Maluku

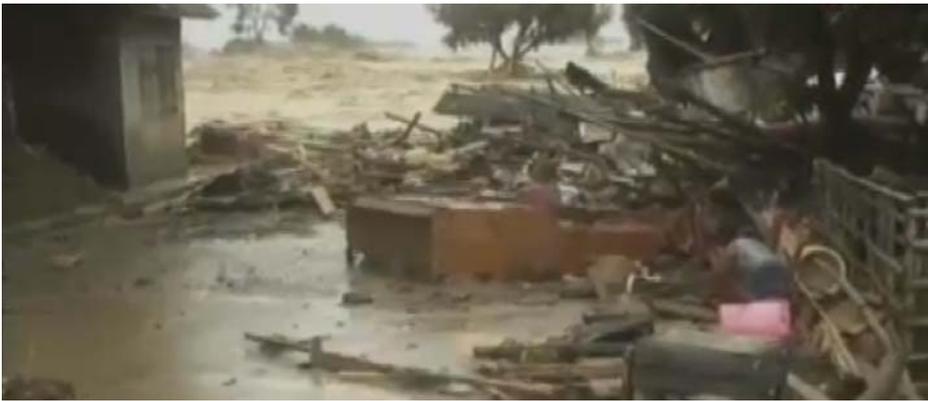
写真2

Detik Detik Mencekam  
Jebolnya Bendungan Way  
Ela Ambon Maluku

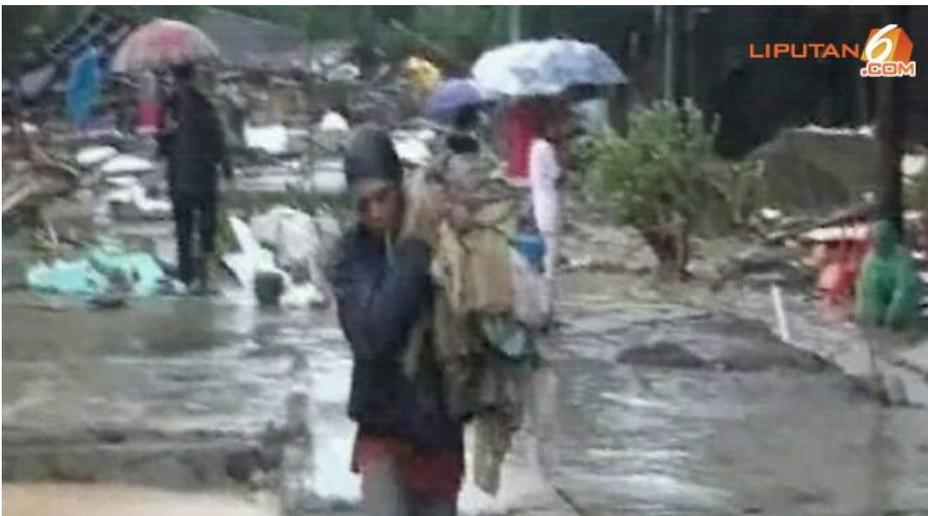
写真3

Lupitan 6.com
