# アフガニスタン 豪雨による地滑り被害

場 所	アフガニスタン	死者	255名
	北東部 バダフシャン州(Badakhshan)		
発生日	2014年5月2日	行方不明者	不明
概 要	5月2日、アフガニスタン北東部のバダフシャン州で豪雨が数日続き、大規模な地滑りが発生し、死者数は255名にのぼる。

## 1 災害メカニズム

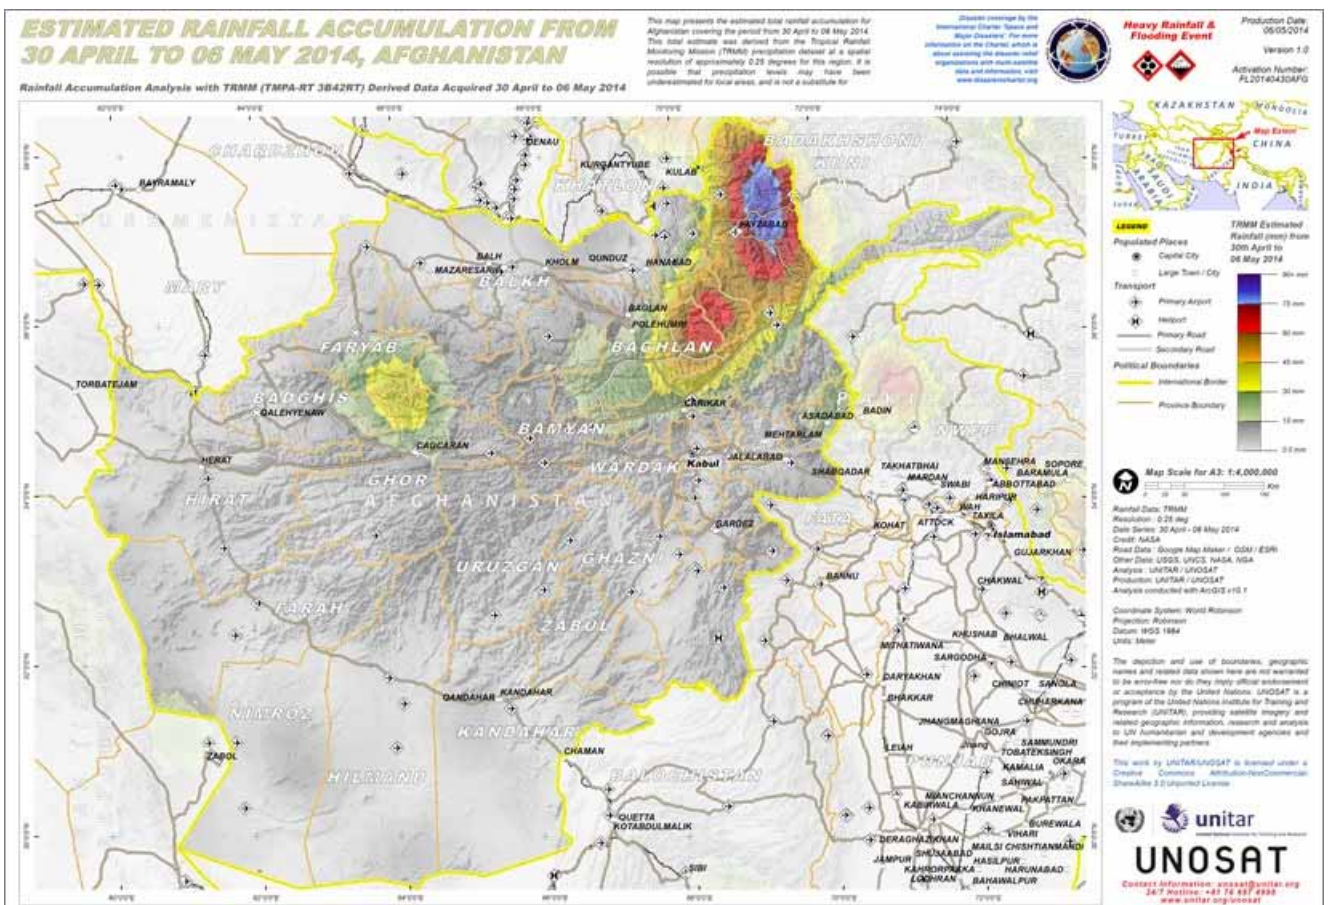
- 5月2日、アフガニスタン北東部のバダフシャン(Badakhshan)州で、1つの村をのみ込む大規模な地滑りが発生した。地元当局によると、1時間に2回の地滑りが起きたのは、豪雨が数日続いた後の5月2日正午(日本時間午後4時半)ごろ。同州アルゴ(Argo)地区アーブバリーク(Aab Bareek)村を襲い、泥レンガ造りの家屋数百戸をのみ込んだ。同州当局によると、村人は2か所のモスクで金曜日の祈祷中に地滑りにのみ込まれ、救援に駆け付けた人たちの多数が2度目の地滑りに巻き込まれた。
- 4月30日～5月6日の推計降水量

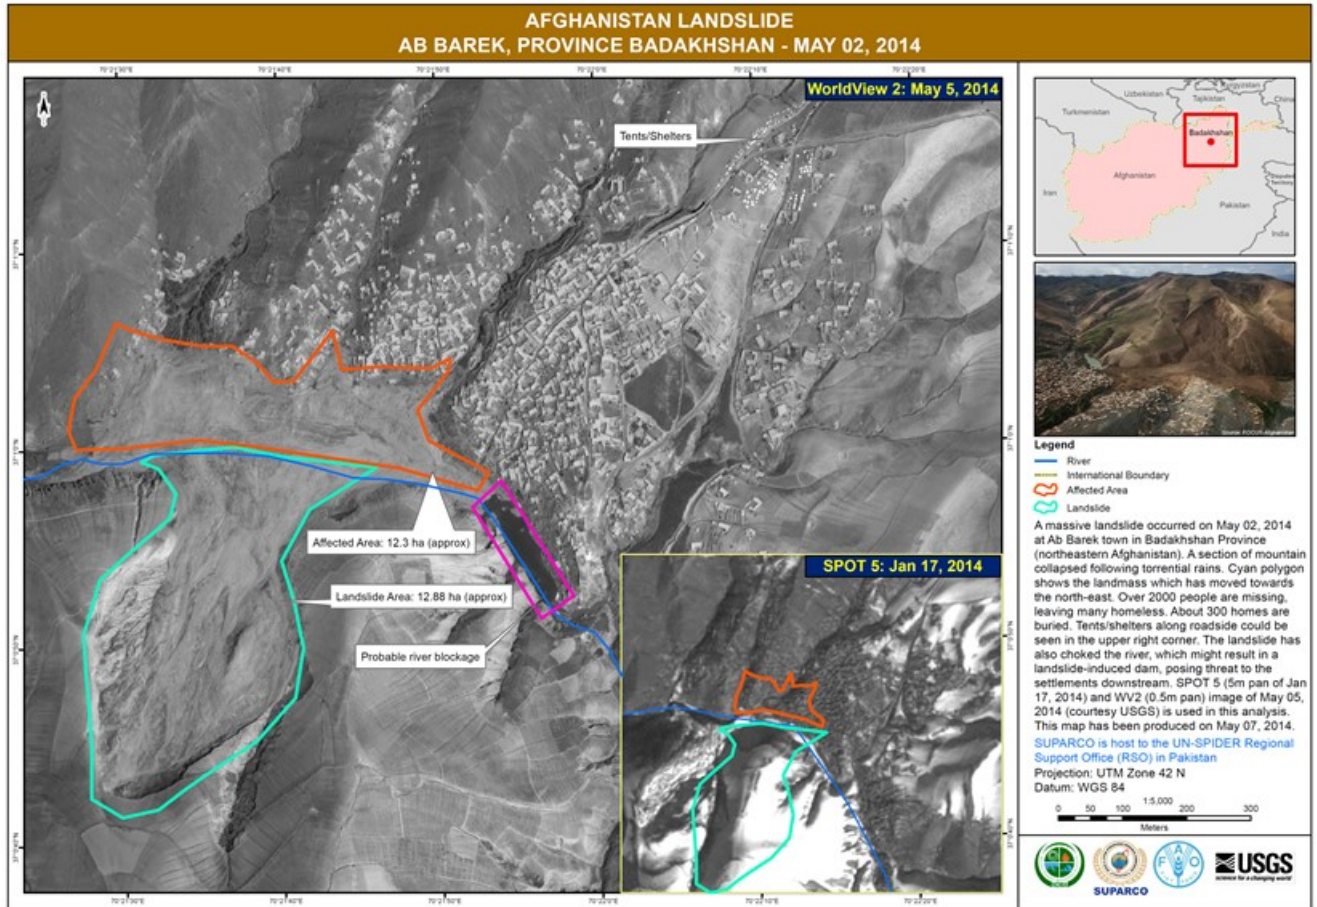
- SPOT 5 (2014年1月17日) とWorldview 2 (2014年5月2日)の衛星画像を比較すると、青線が示すとおり地面が北東に移動したことがわかる。沿道に沿って、テントやシェルターが右上隅に確認できる。地滑りによる天然ダムが川を堰き止め、下流域の集落に脅威を与えている。

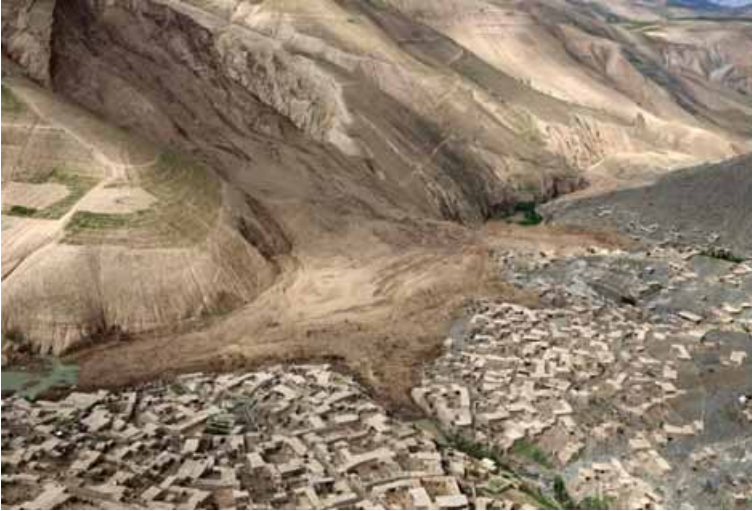
写真1

An aerial view on May 5 shows the destruction of the landslide that buried the village of Abi Barik.

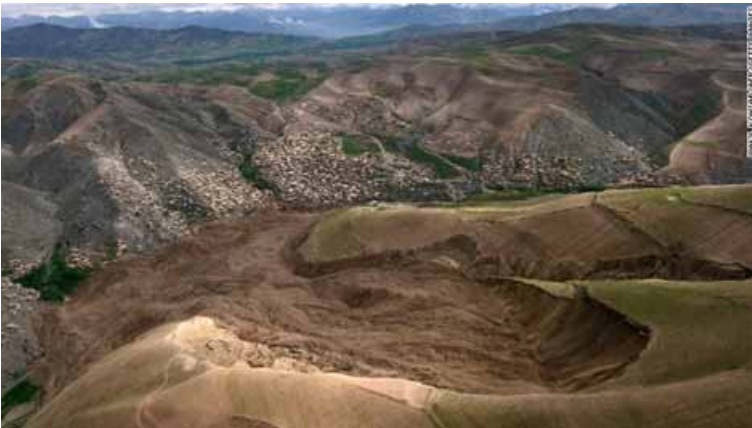
写真2

The mud and rocks of the landslide are pictured in this aerial view of the Abi Barak village on May 5.

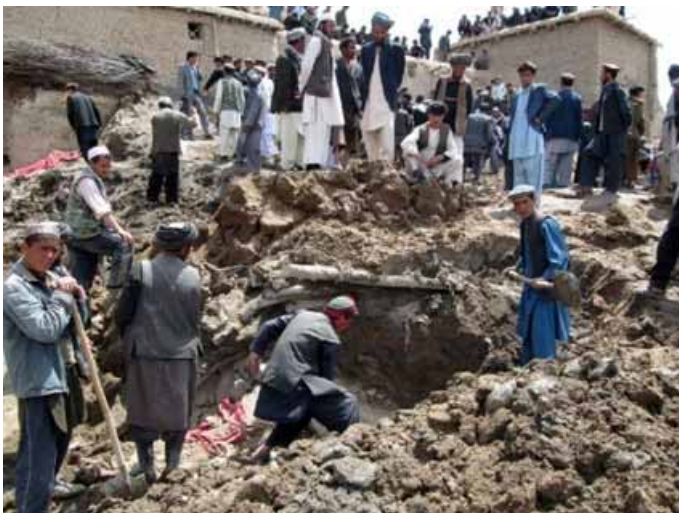
写真3

Residents dig through debris of collapsed houses in search of victims.
