ネパール 豪雨による地滑り被害

| 概 要 | 豪雨により大規模な地滑りが発生し、住宅、市場、幹線道路の一部などが土砂にのみこまれた。また、スンコシ(Sunkoshi)川が堰き止められ3kmにわたる天然ダムが出現した。死者は156名にのぼる。 | | |

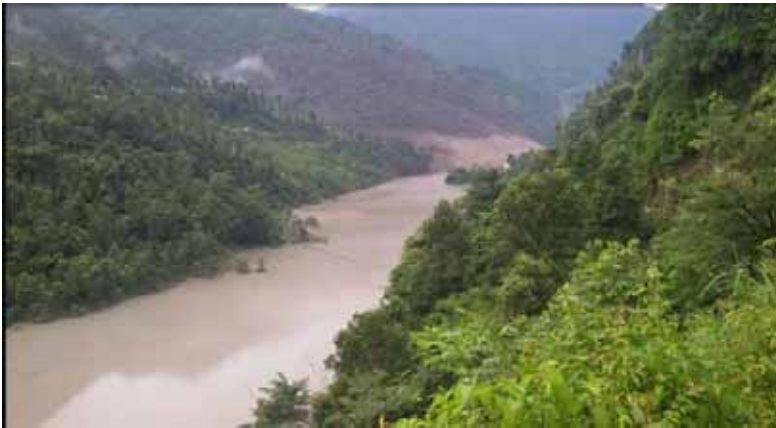
写真1

A view of the blocked Sunkoshi River in Sindhupalchok on Saturday, August 2, 2014.

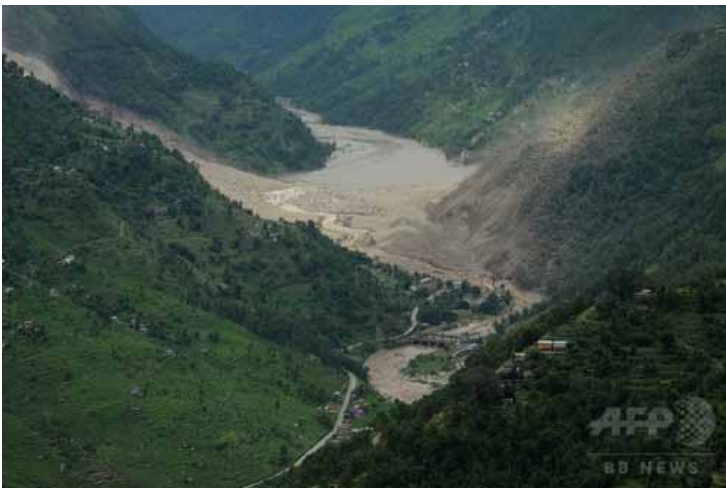
写真2

大規模な地滑りが発生した、ネパールの首都カトマンズ（Kathmandu）の北東を流れるスンコシ川（Sunkoshi River、2014年8月2日撮影）

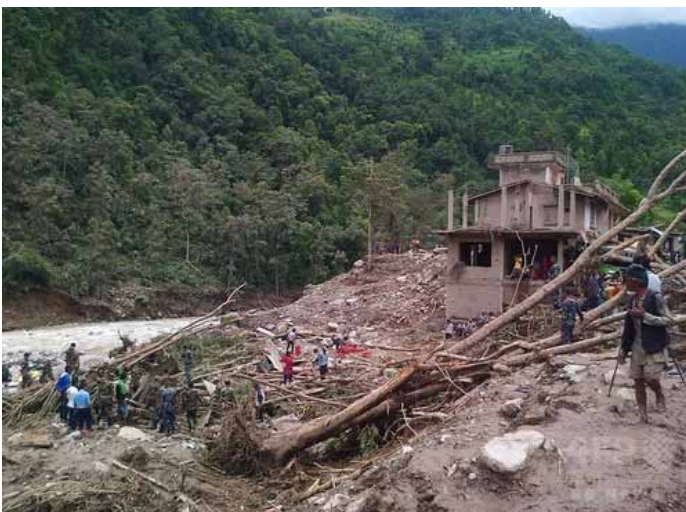
写真3

ネパール北東部で起きた地滑りの現場に集まった救急隊員と住民(2014年8月3日撮影)
