# インドネシア(スラウェシ) 津波(地震)による被害

被災地域	インドネシア・スラウェシ島 中部スラウェシ州 州都パル(Palu)市、ドンガラ(Donggala)県、シギ(Sigi)県、パリギ・モウトン(Parigi Moutong)県 など	死者※	4,340 人
発生日	2018年9月28日	行方不明者※	667 人
概要	9月28日、スラウェシ島で地震が発生、巨大な津波がパル市など沿岸部を襲った。内陸部では大規模な液状化現象や地滑りが生じ、被害が拡大した。

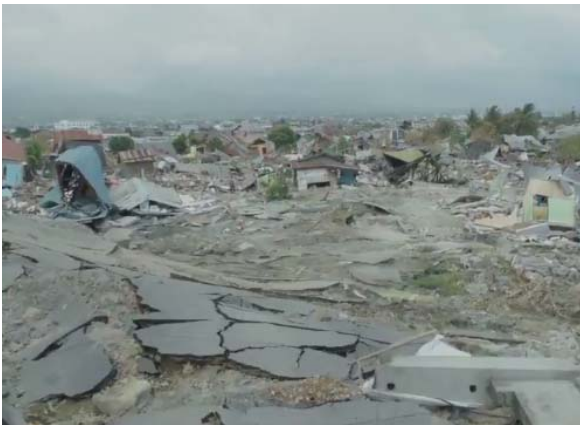
液状化による被害  
バラロア  
2018.10.13  
(UN News)

- バラロア地区では液状化現象により民家約1,700棟が泥にのみ込まれた。<sup>20</sup>
- 10月9日時点で液状化被害の拡大が続き、捜索救助活動や復旧作業に深刻な影響を及ぼしていた。広範囲で液状化・土砂崩れ・地滑りが同時多発的に発生し、孤立する集落も多く、物流支援も停滞していた。<sup>21</sup>

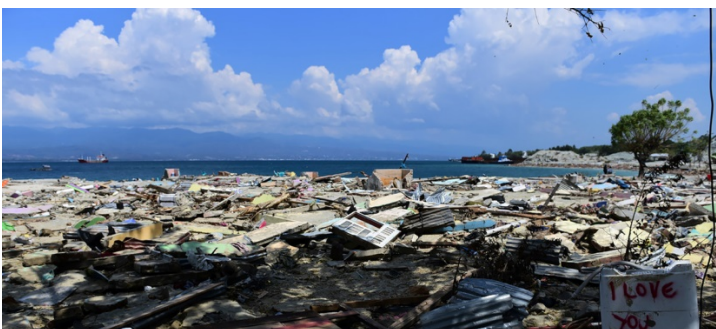
津波で倒壊した建物  
ドンガラ県 Loli Pesua 村  
2018.10.3  
(UNICEF)
