ケニア国コミュニティ防災能力強化プロジェクト
水位・雨量監視警報装置の製作・設置指導報告書

2013年11月1日

派遣国	ケニア
業務	技術指導
期間	2013年10月14日から10月29日まで
目的	JICA が実施中の「ケニア洪水に脆弱な地域における効果的な洪水管理のための能力開発プロジェクト」の運営指導調査と地域防災(早期警報)のために開発された簡易水位・雨量監視警報装置の製作と設置に関する指導

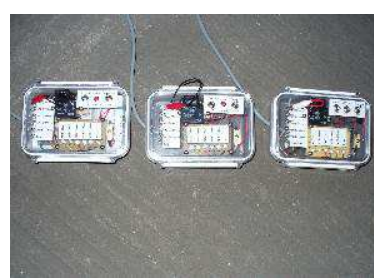
完成したモニターの配線状況

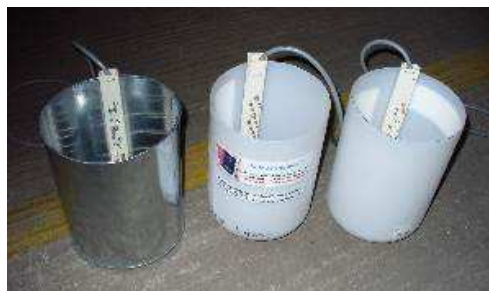
完成した雨量計

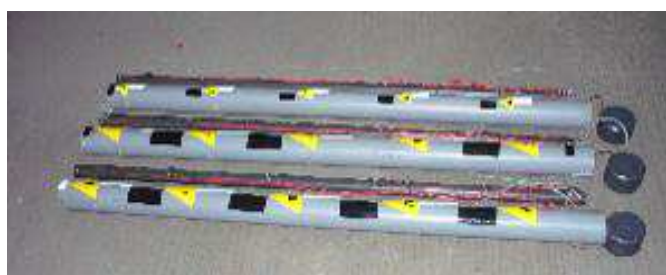
完成した水位監視計

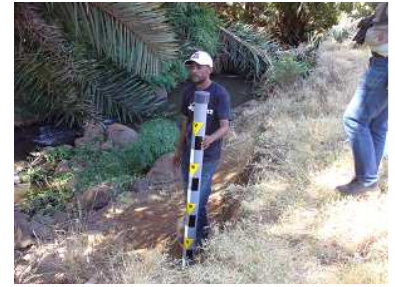
水位計設置予定箇所

昼食の後、全員で川岸に降りて、水位計の設置場所と方法について意見を交換した。場所としては、①レストラン直下の川幅がやや狭いところの大木に添架する、②その上流のやや川幅の広い所にある大木に添架する、③川幅の狭い箇所の下流の直角に崩壊した場所に杭を打って設置する、の三案が検討されたが、アクセス、水あたり、流速、保守点検などを考えて、③の位置に設置することとした。設置方法としては、L型鋼材を打ち込みこれを平場にアンカーしたステーで頭部を補強して添架することとした。また、高さについては、過去 20 年の最高で、ほぼ平場の高さとの Chairman の言葉を参考に、WL ⑤ (最も高い位置のセンサーターミナル) の高さをほぼ平場の高さにあわせることとした。

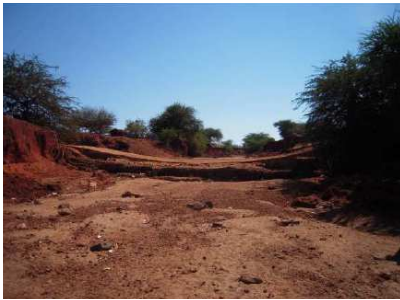
写真①このコースウェイから上流に被害はない

コーズウェイから上流は被害はない。下流は左右岸の水衝部で浸食が顕著。さらに下流へ行くに従って河川勾配が緩くなり洪水は氾濫し、ガリーは次第に小さくなり、消滅する。途中 Glogm Canal がマサイ川と cross していたが、昨年 3 月マサイ川の河床が浸食により低下したため、Canal は寸断され機能していない。

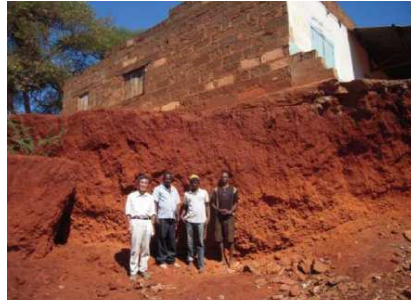
写真②右岸の浸食は建物基礎まで達した

店は 30 年前に建築。河道浸食は不連続的ではあるが経年的に進行（昨年での説明では、昨年の洪水で一気に縦横浸食が進み、道路はそれまで水平だったがコーズウェイとしたとの説明だった。ガリーの拡大について要確認）。洪水の発生に昼夜の別はない。既往最大の洪水：1997 年のエルニーニョ。昨年の洪水は、この付近では降雨はなく上流の Park（8 km 上流）の雨で発生。500m 離れたところへ避難。

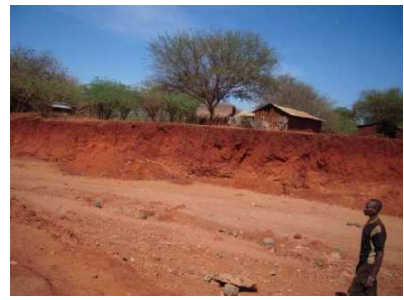
写真③水衝部の浸食が顕著

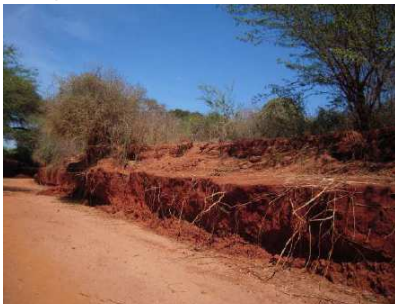
写真④段丘状に新旧浸食面が見える

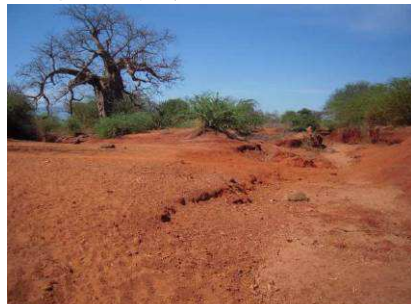
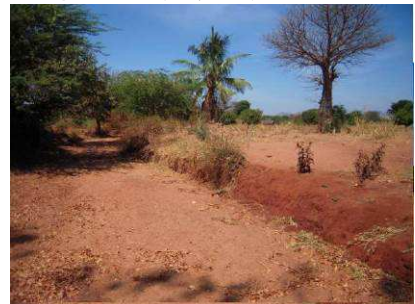
写真⑤⑥下流に行くにつれ、河床勾配はゆるくなり、河川は分岐し、洪水は散らばり、河道は浅くなって次第に消滅する

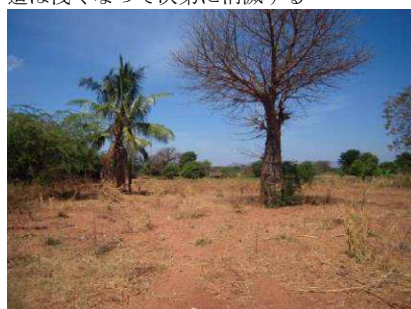
写真⑧洪水氾濫で作物が流され細砂が堆積、細砂を取り除き肥沃土を表に出して作付る

- ・ 氾濫による砂の堆積により作物（トマト等野菜）が全滅すること。復旧は、堆積物（細砂）は作物には適さないので除去し、肥沃土を表面に出すこと。
- ・ ニワトリなど家畜の被害。
- ・ 家屋の損傷。

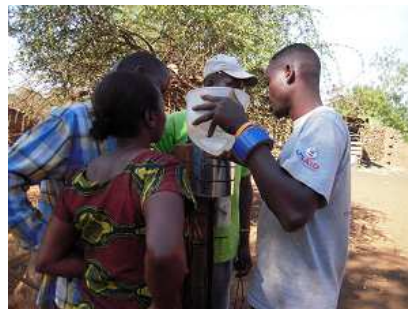
注水テスト
