オーストラリア災害調査報告

平成23年6月27日

2010年後半～2011年のオーストラリアでの水害

オーストラリア クイーンズランド洪水調査 概要

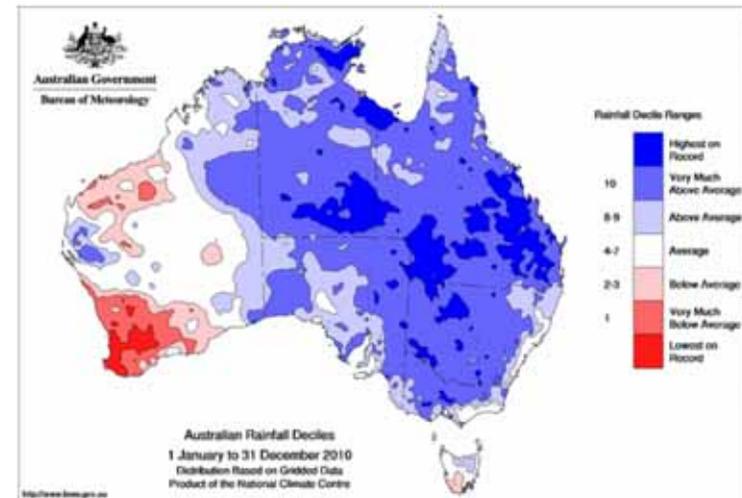
2010年の降雨状況(平年比)

- ・2010年後半以降、ラニーニャ現象が活発化し、東部地域では降雨が増加。
- ・2010年の全国平均降水量は過去100年で2番目、クィーンズランド州は過去最大を記録。
- ・2010年11月以降、東部海岸地域一体で、洪水被害が頻発。
- ・一方で、豪州南西部では、過去最少の降雨となり、干ばつが激化し、一部山火事も発生。

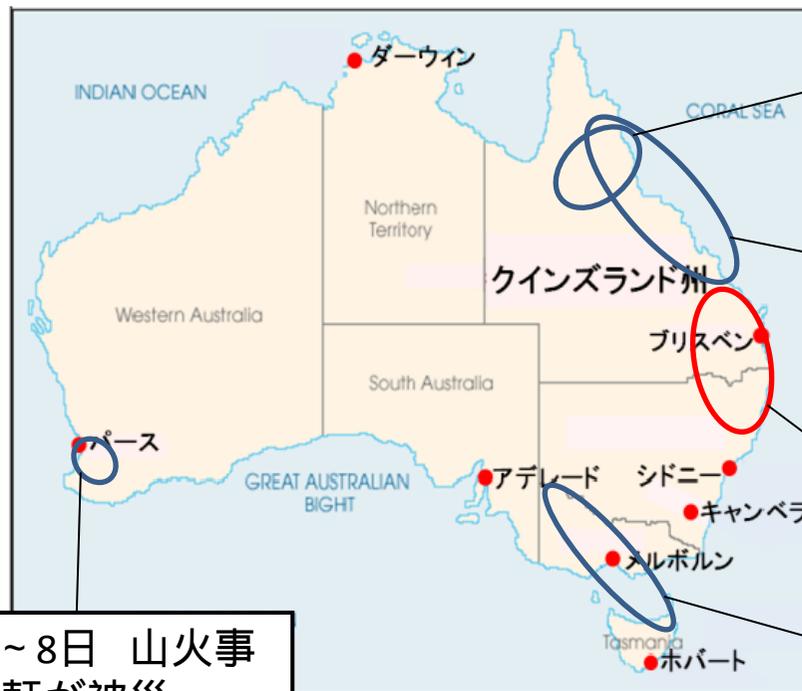
(1月26日～2月3日)サイクロンヤズー
約2千軒が被災

12月23～28日 QLD東部
サイクロンターシャ(12月24～25日)
及び気圧の谷の複合的な影響
被災者数20万人

1月10～12日 QLD南東部～NSW東北部
低気圧及び東からの湿った風の影響
死者22名、浸水家屋数約3万軒(QLD)

1月12～15日 VIC南西部～TAS北部
熱帯気団が南部の気圧の谷に流入
浸水家屋数1,800軒(VIC州)

2月6日～8日 山火事
約105軒が被災

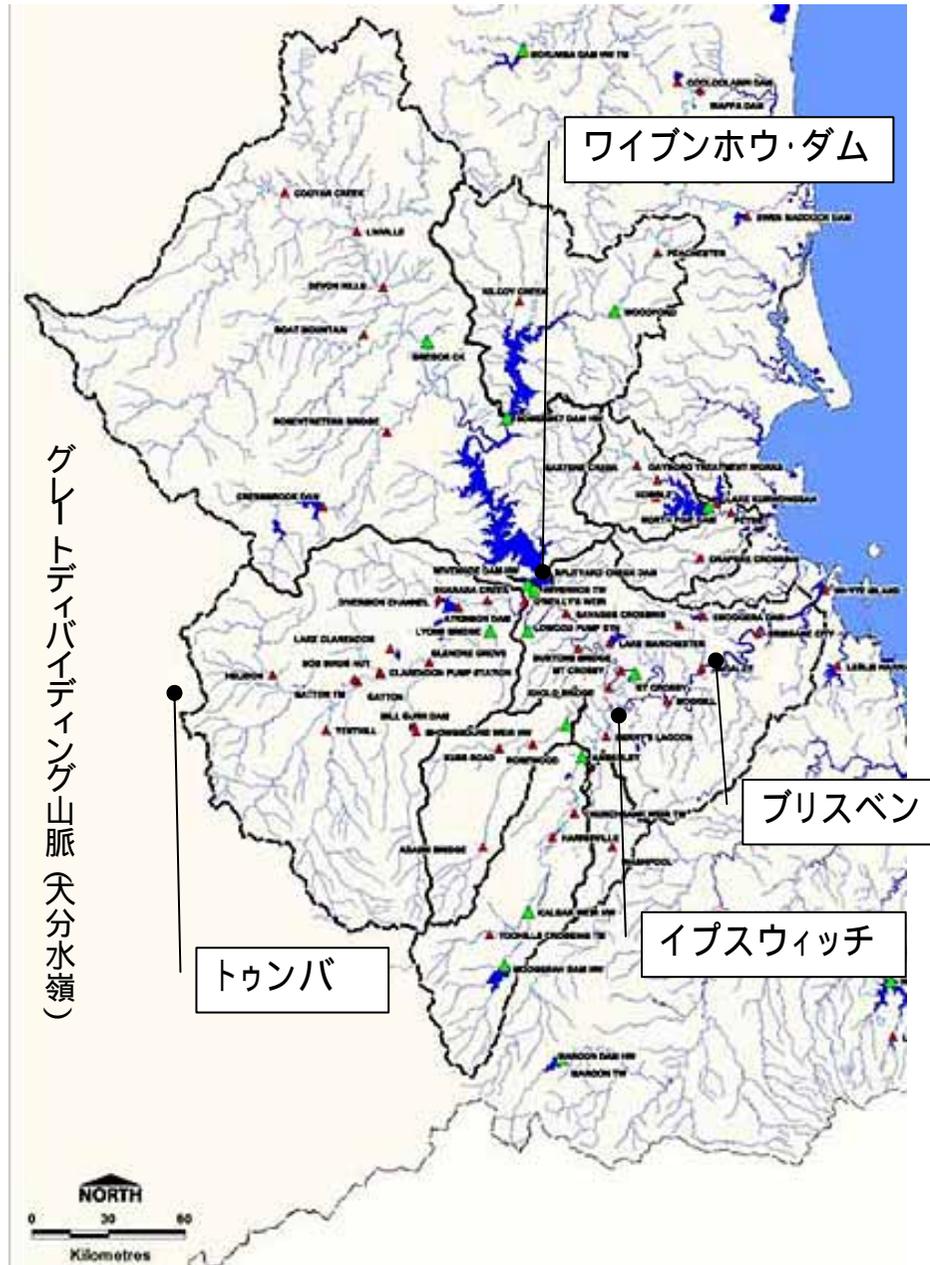
ブリスベン川流域の概要(2)

クィーンズランド州の南東部を流れる全長309kmの河川。

流域面積は約15,000 平方キロメートル。
上流部で支川のスタンレー川と合流しワイブンハウ・ダムに至り、流れを東方に変える。

ダムの直ぐ下流部で支川のロッキア川、イプスウィッチの近くで支川のブレイマー川と合流し、下流部でブリスベンを通り、モレトン湾に至る。

水源近くのスタンレー山辺りの標高は約210m、途中のワイブンハウ・ダムでは約65m。

勾配は緩く、大きく蛇行しながら流下している。

上流部は主に原生林、中流域は放牧地や農地、下流域では都市化が進展。

下流域は掘り込み河道で、無堤。

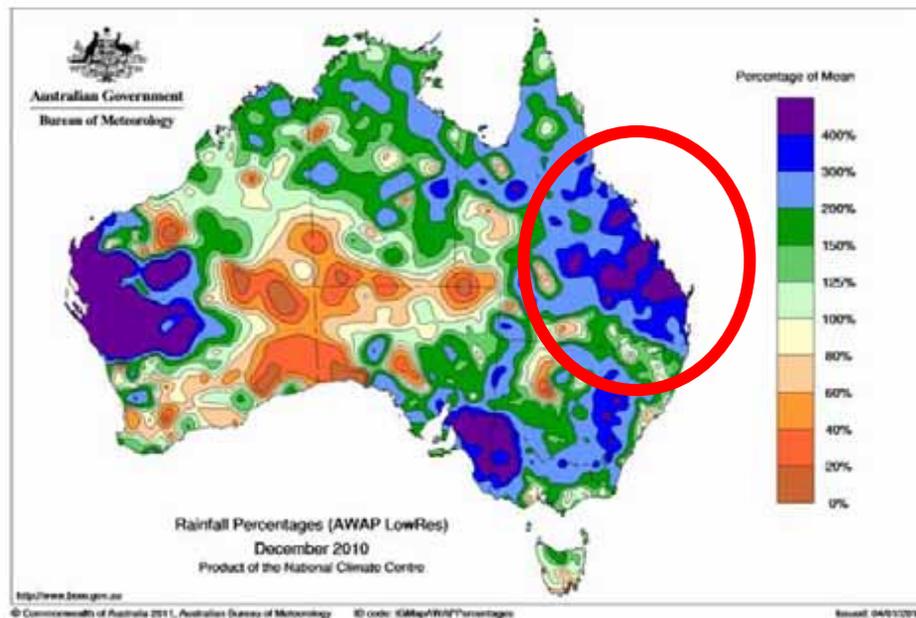
2010年12月の降雨量(平年比)

- 2010年12月はクイーンズランド及び東部オーストラリアにおいて12月の降雨記録を更新(12月の降雨量は多いところで平年比400%以上)。
- 土壌が湿潤状態の流域に豪雨が発生(ブリスベン川流域の1月10日から12日の3日間雨量はで286.4mm)。 ブリスベン川流域の大洪水。

Figure 4. Australian rainfall percentages of normal for December 2010.

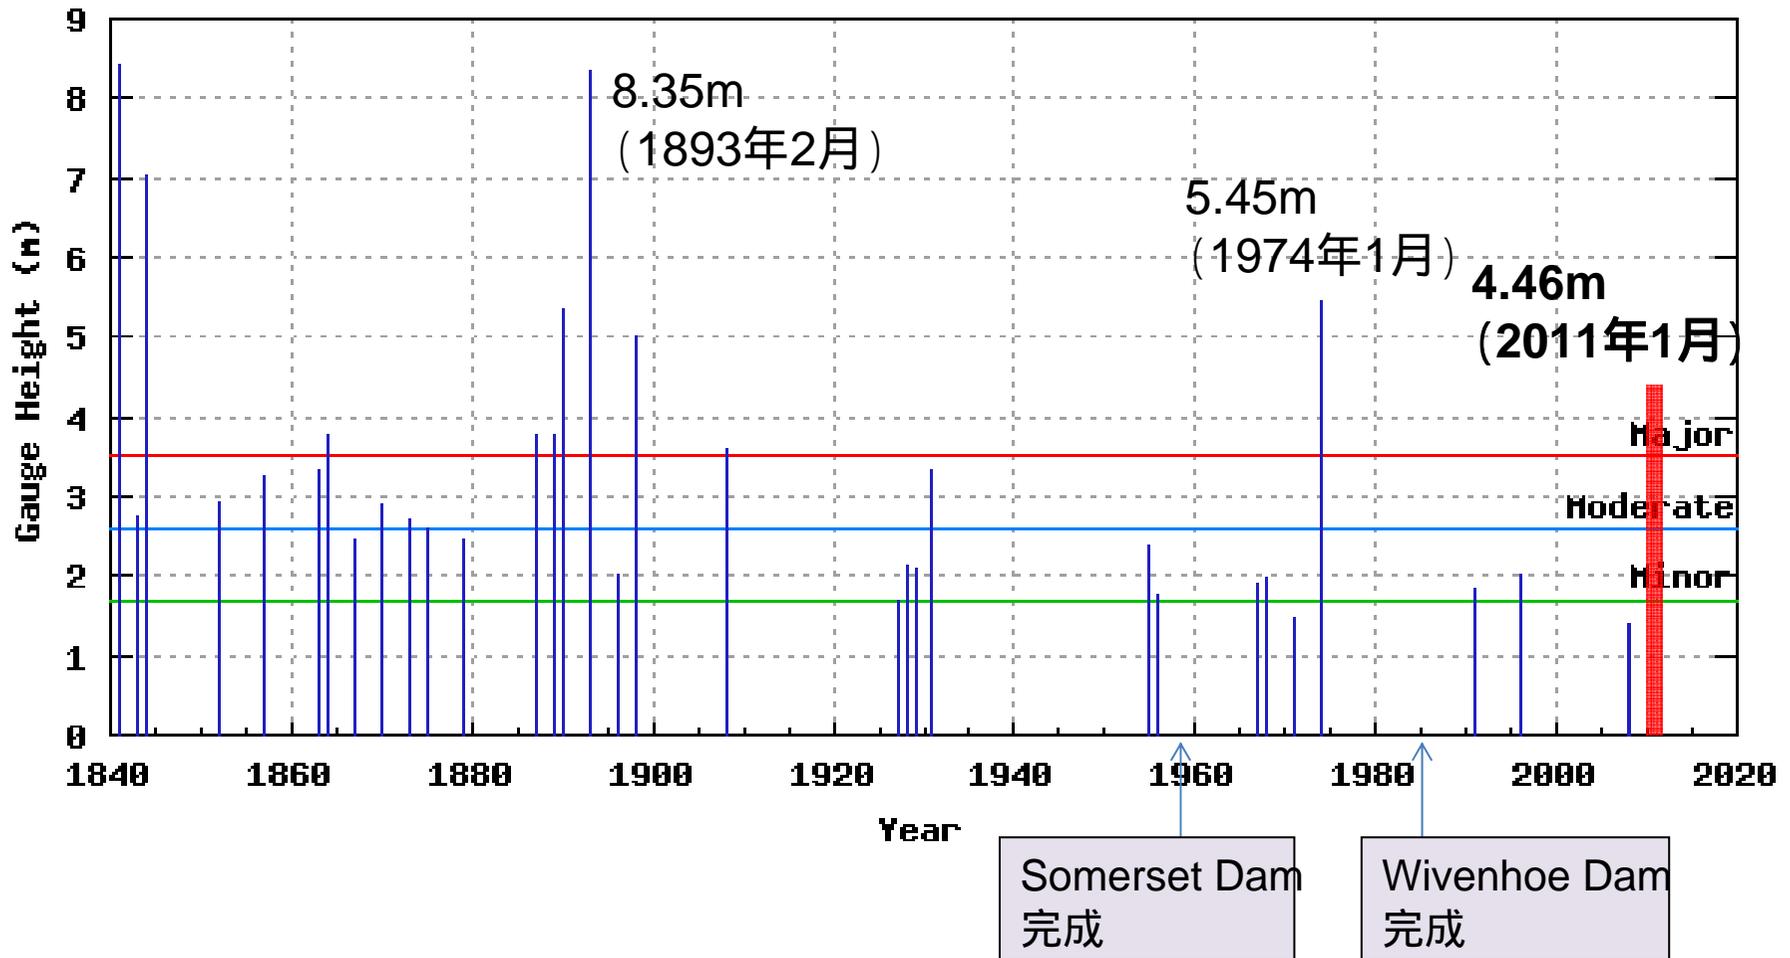
ブリスベン市水位観測地点の年最大水位記録

- 今回の洪水は、過去100年で2番目に高かった(大災害となった1974年1月洪水よりも約1m低かった)。
- ブリスベン市の緊急検証によると、今回の洪水は1/100洪水位(6,000m³/s相当)の推定値よりも高かった¹。

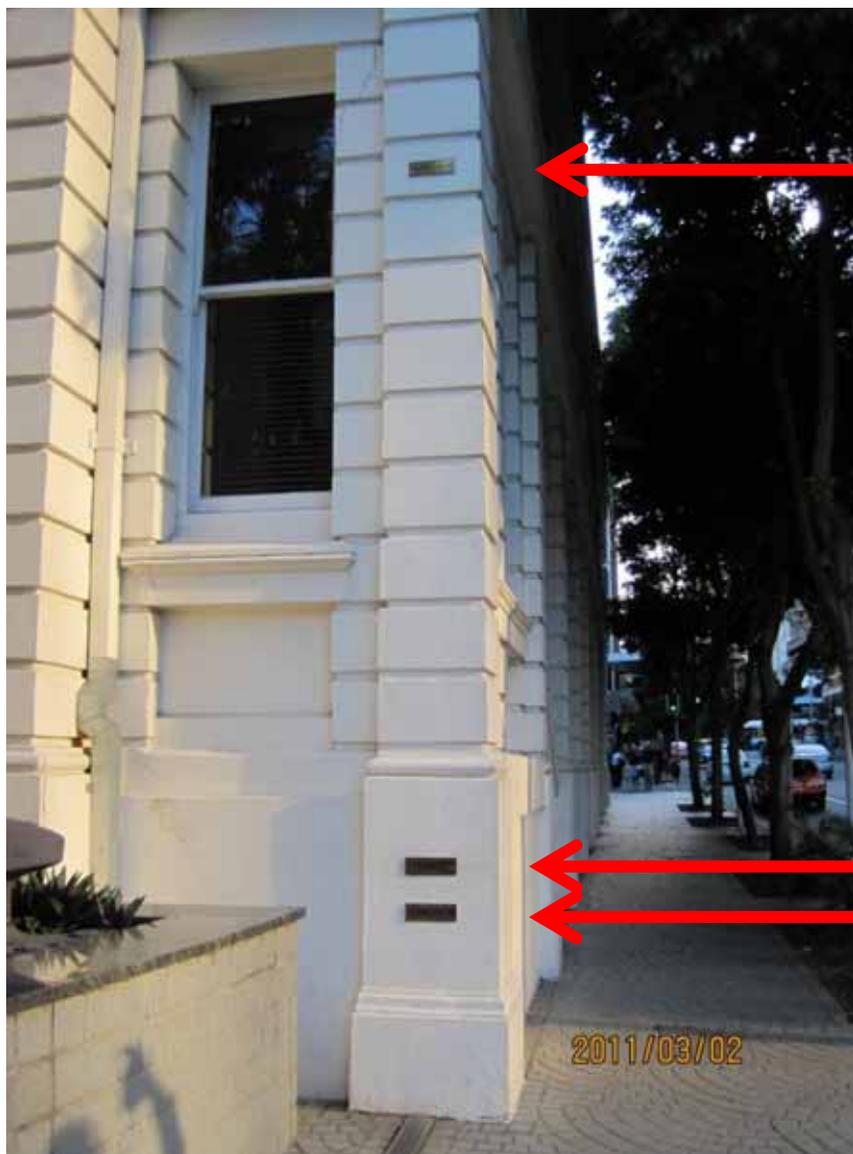
ブリスベン市内における過去の洪水の水位 (市内Polo Clubにおける浸水位表示)

1893年

1974年(今回の洪水はこれより約1m下)

1896年

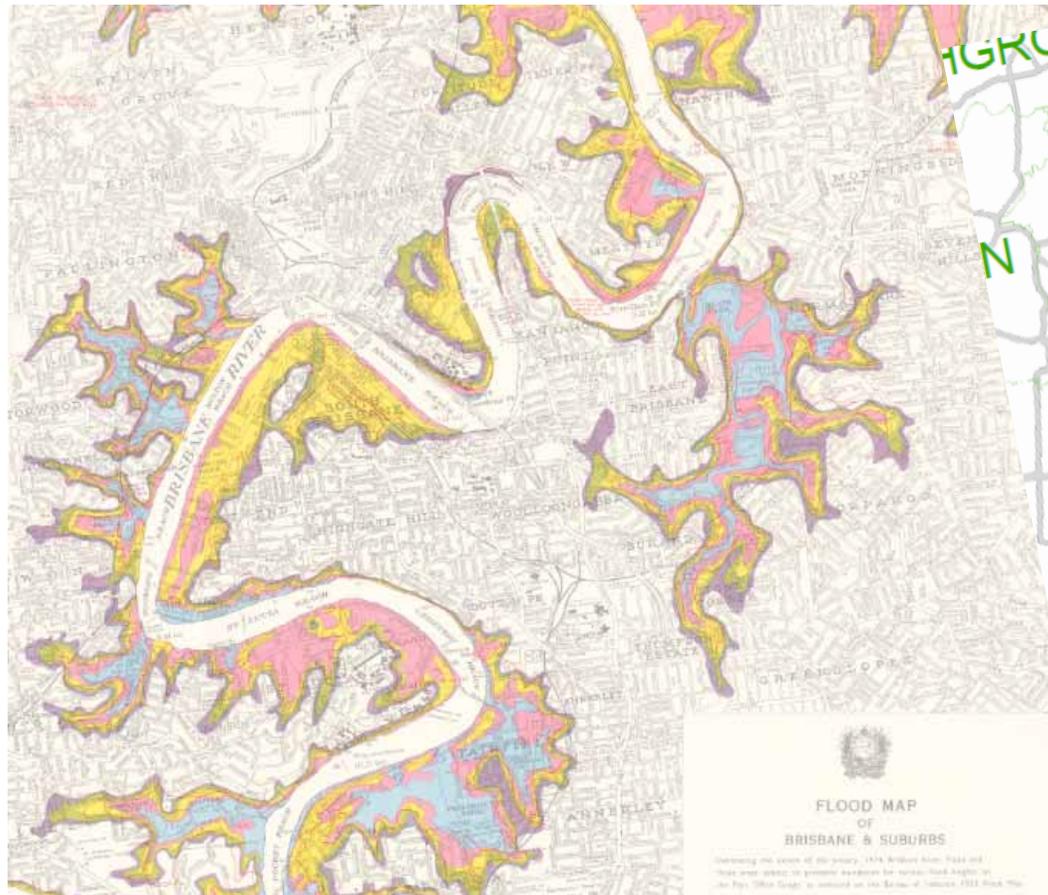
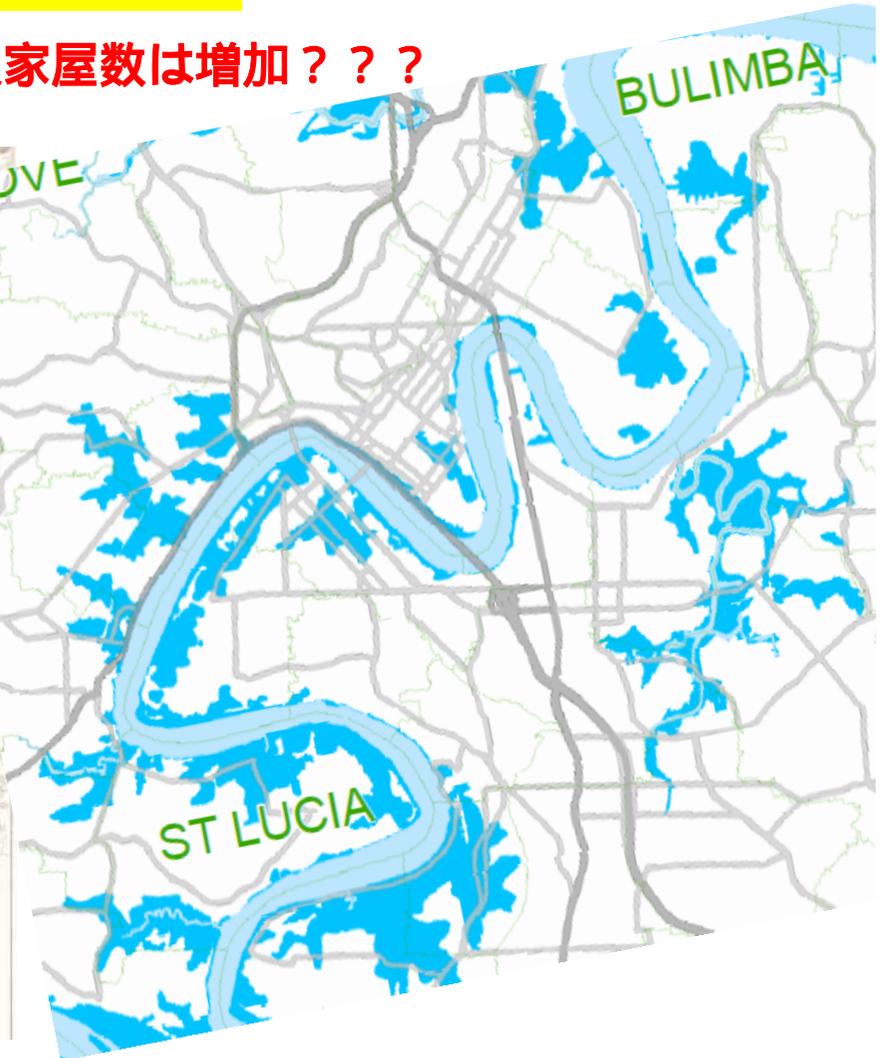
ブリスベン市中心部の浸水域

1974年洪水
(水位5.45m)

市内の浸水家屋数 6,700戸
庭先の冠水 6,000戸¹

2011年洪水
(水位4.46m)

市内の浸水家屋数 11,900戸
その他冠水 14,000戸²

約1m低い水位に対し、被災家屋数は増加???

クイーンズランド大学土木工学科Chanson教授への聞き取り：
1974年洪水よりも低い水位だったにも関わらず浸水家屋数が多かった可能性がある原因として、市による開発規制の実効性の問題を示唆

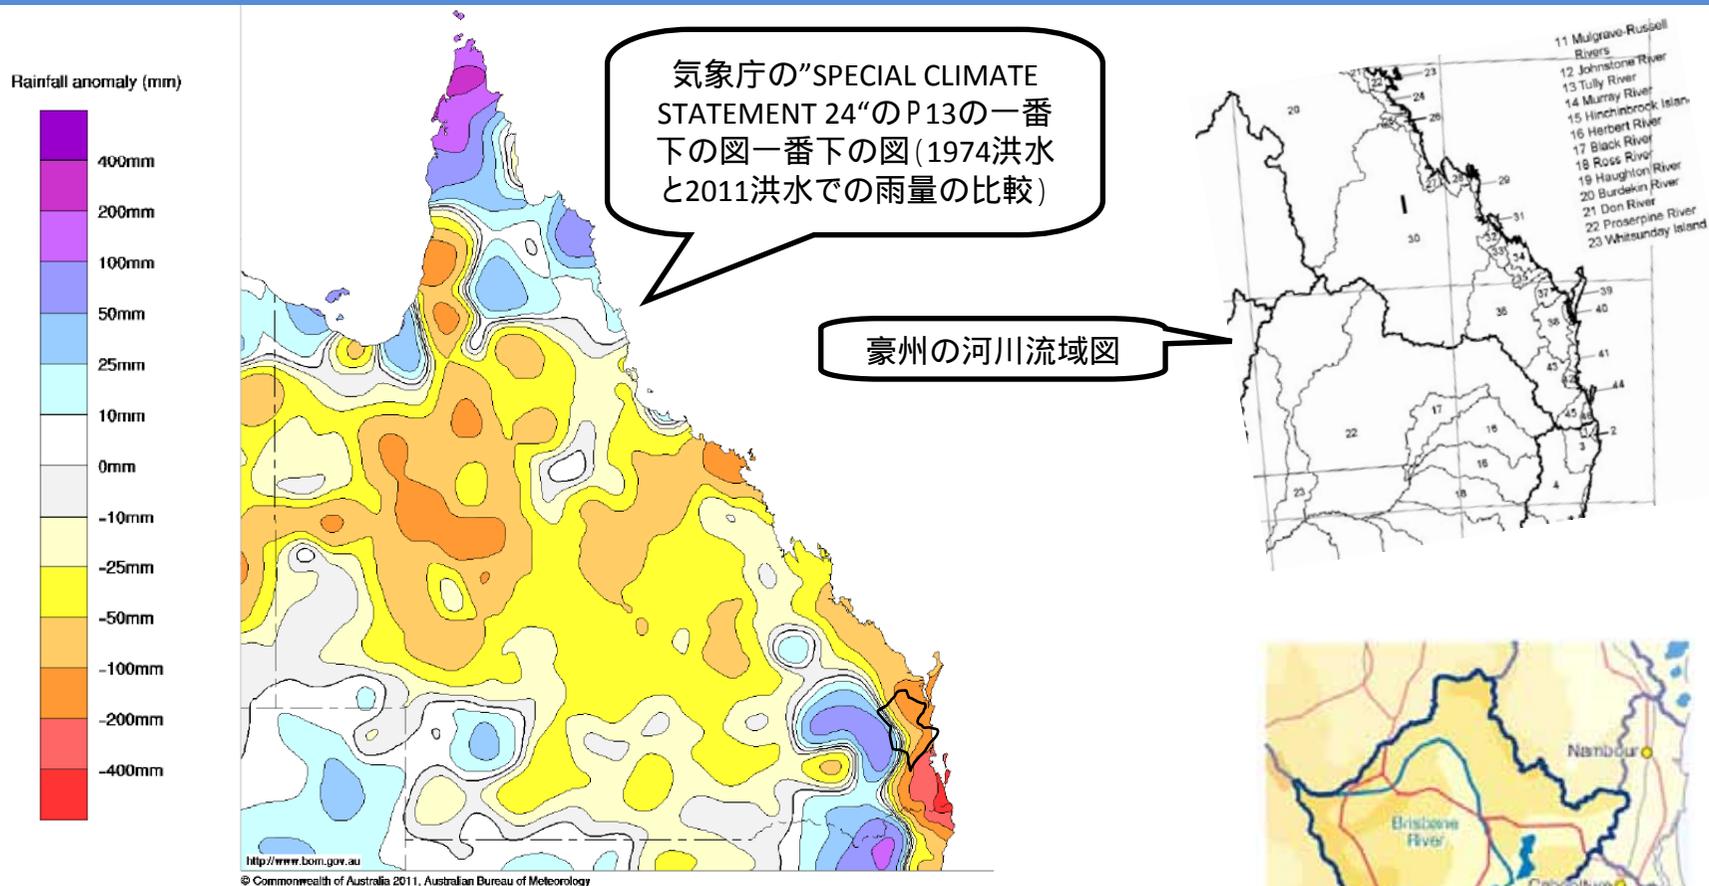
降水量比較 1974年と2011年 (1)

Figure 5. Three-day rainfalls for the periods from 25 to 27 January 1974 (left) and 10 to 12 January 2011 (centre), and the difference between the two (right; positive values indicate where 2011 is wetter).

- ・2011降雨は1974降雨に比べ、ダム上流域では降雨量が多いが、下流域やブレイク川流域では降雨量少ない。
- ・前週の降雨量(次ページ)は1974年は少ない。また、前月の降雨量も少ない。

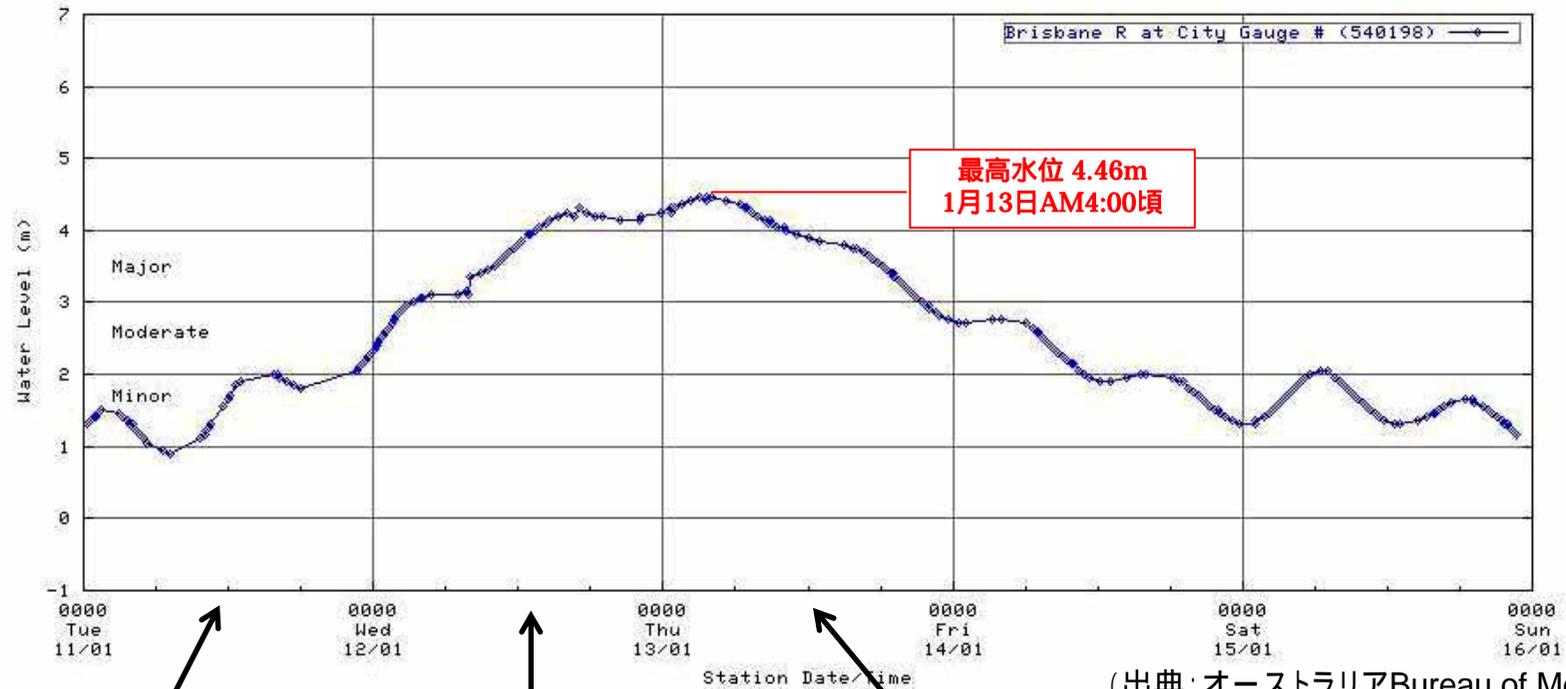
ブリスベン川 シティ観測所の水位

1月11日(火)
・市内で浸水が始まる。
・ブリスベン中心部(CBD地区)では避難勧告が出され、午後には多くの人々が避難を開始。
・ビルの車両を移動、交通規制はなし。

1月12日(水)
・浸水は大規模なものとなる。
・9:30頃から中心部の低地地区などで電力供給オペレーションを停止(事前停電)
・土のう積み作業が行われ、多くの事務所、店舗は営業を休止。
・午後には、領事館が入るビルの電源も落とされた。

1月13日(木)
・朝に洪水のピークを迎える。
・領事館が入るビルの地下も浸水。
・レスキューの車両や船が各所を回り警戒。
・一時は、周辺地区を併せて約10万戸が停電。

1月14日(金) ~ 15日(土)
・徐々にブリスベン川の水位が低下。
・収束に向かうものの浸水する状況は依然として続いた。

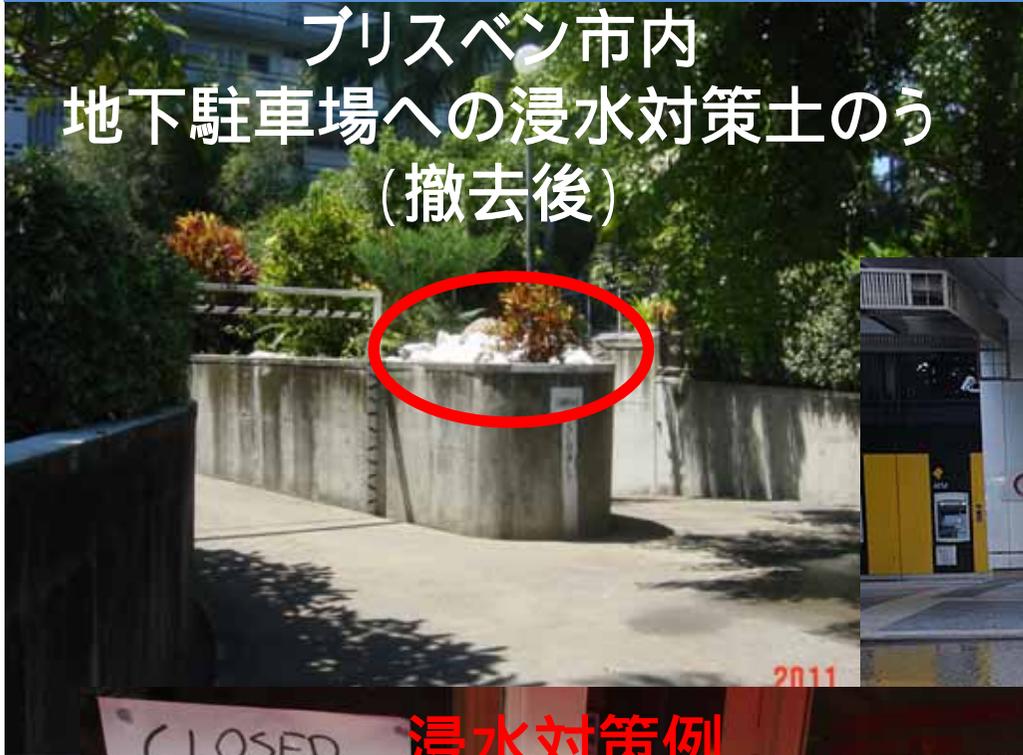
ブリスベン市内
地下駐車場への浸水対策土のう
(撤去後)

- ・高層ビルの多くは地下に駐車場を有しているため、地下駐車場が浸水被害。
- ・地下街(デパートの地下街が1箇所所有のみ)は比較的高台にあり、浸水被害の報告はない。
- ・エレベーター関連機器が地下に設置されていたため、エレベーターの復旧に時間を要す場合があったが(総領事館で6日間)特段報道はされていない。

- ・多くのビルでは事前に土嚢が積み建物を閉鎖。
- ・12～13日にかけてブライクイーンズランド州首相の呼びかけで多くの企業が休業。

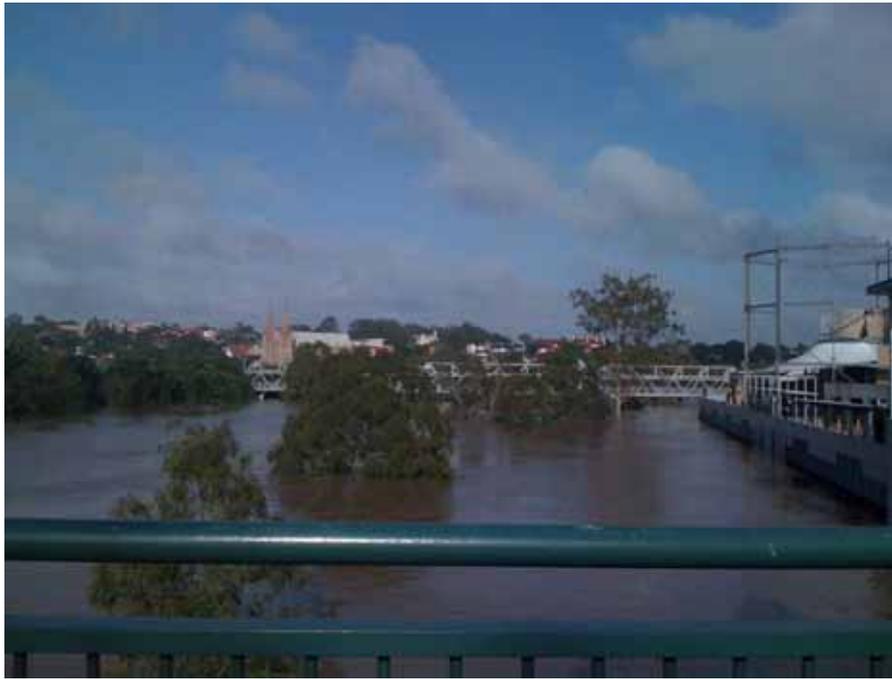
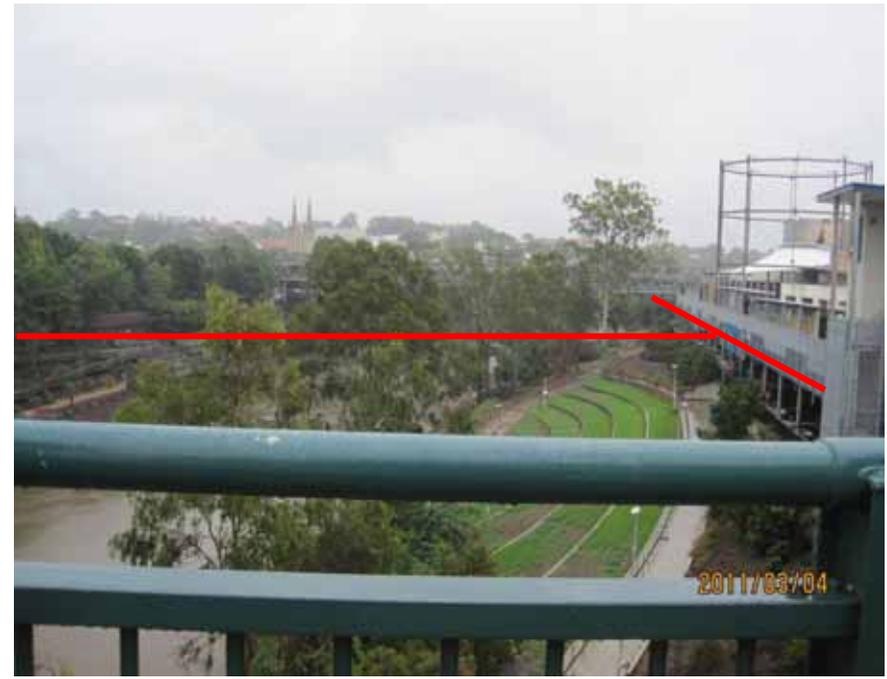
イプスウィッチ中心のブレマー川の様子

通常の水位より18m高い状況。最高時は19.6m

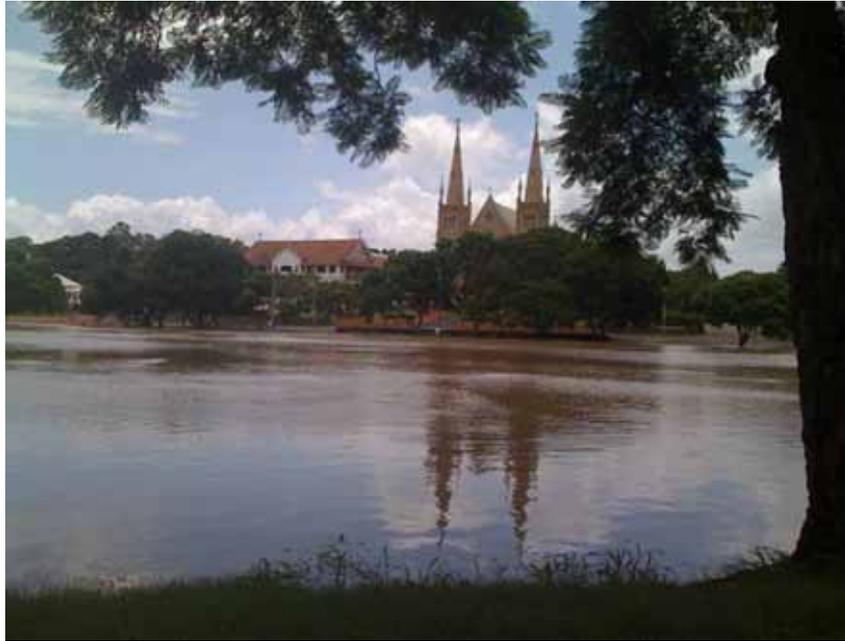
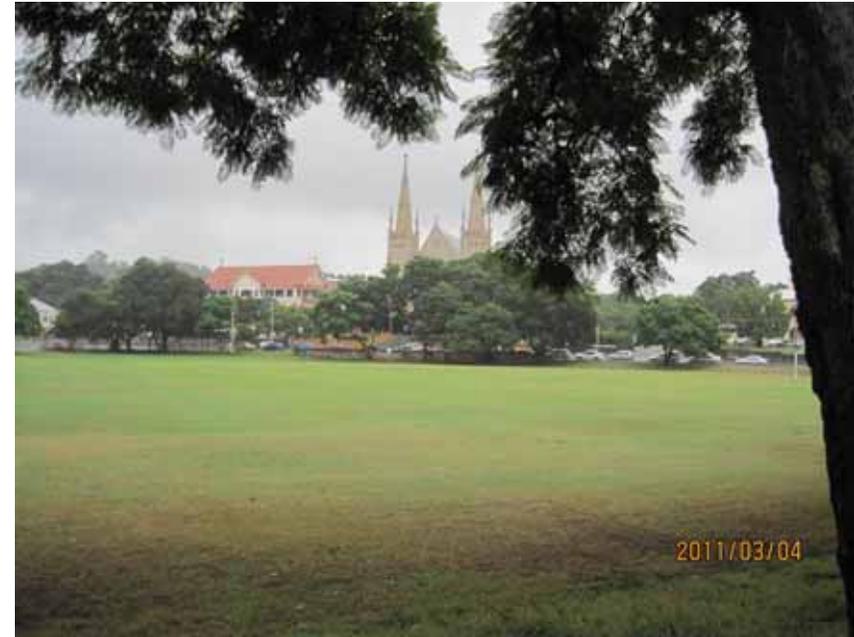
イプスウィッチ市内公園

- 先程のブレマー川の橋梁から歩いて数分のところ。
- この公園の水位(標高)は、先程のブレマー川の水位と等しいと考えられ、無堤河川において水位が上昇しての溢水氾濫。
- ただし、溢水形式は、下水管を通じてのものと考えられる。
- 右の写真のように、隣接する建造物は高床式になっている。

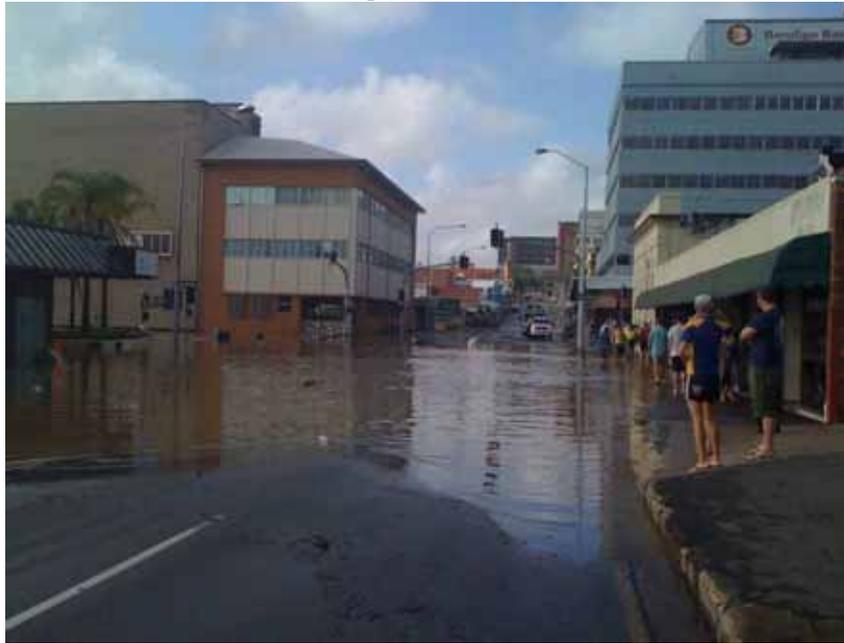
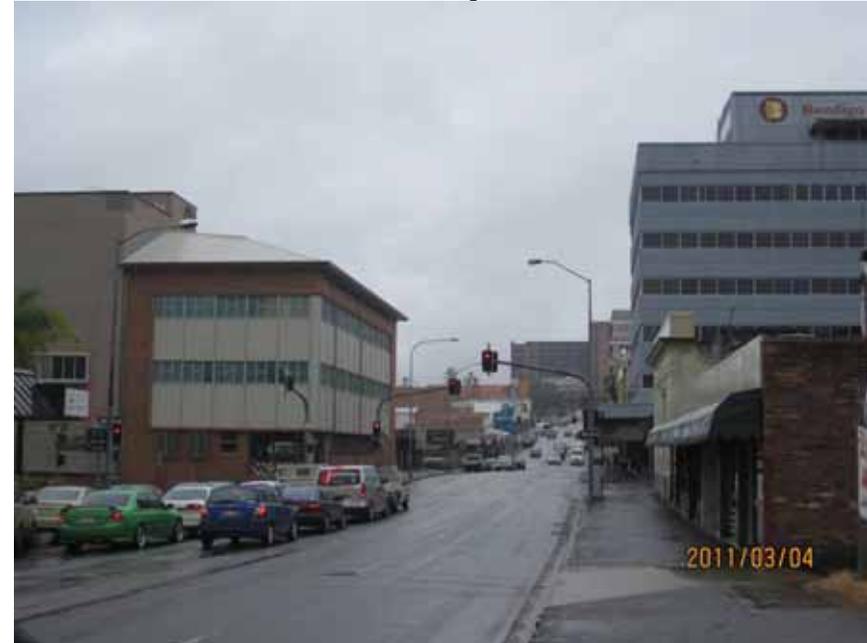
イプスウィッチ市内交差点 (最も浸水があったところ)

- 写真にみる交差点が、最も標高が低く浸水。
- その他のアングルは次ページ以降に。
- 浸水は、やはり、ブレマー川の増水による下水網を伝っての(溢水)氾濫型。ブレマー川の水位に等しく堪水したのではないか。
- 右手の商店は、超時点(3/4)で休業中。内装工事もしていなかった。

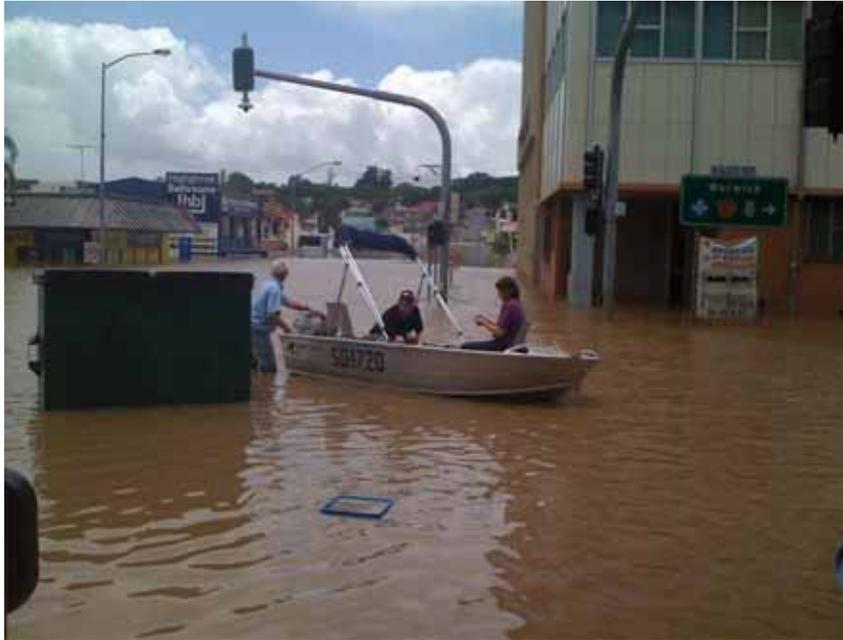
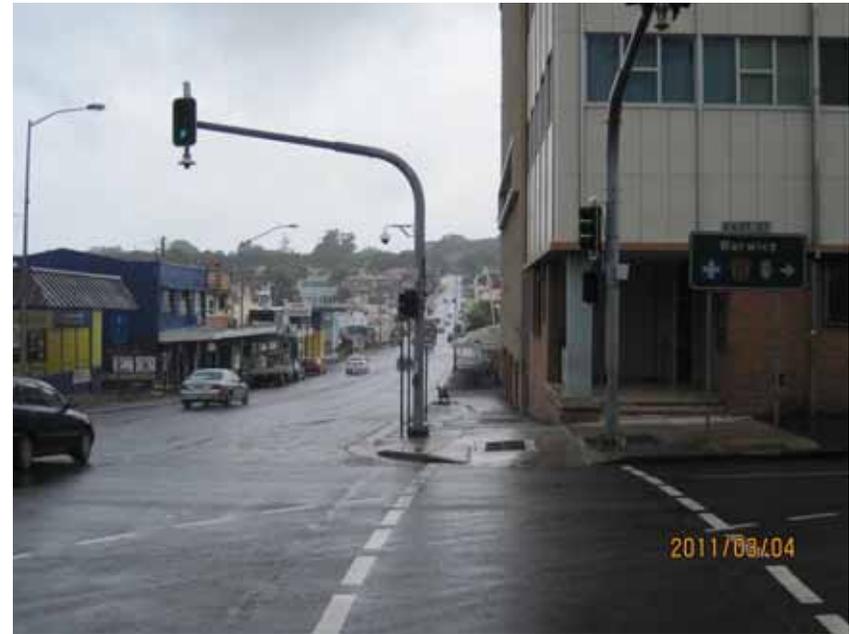
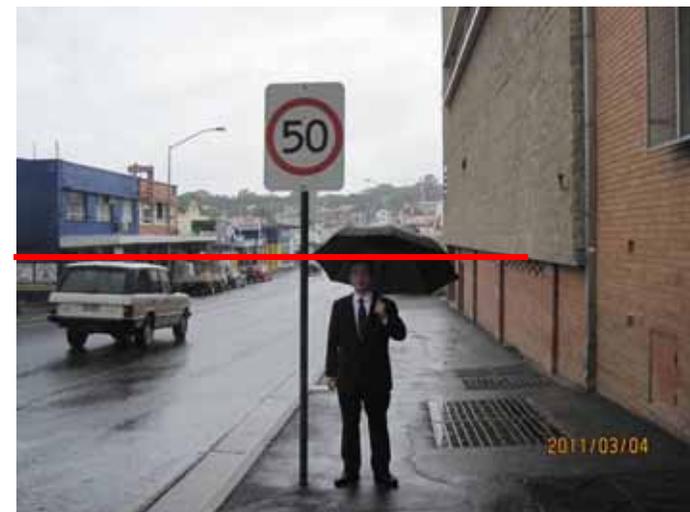
イプスウィッチ市内交差点(別視点1)

- 前ページの交差点を東方向に見たところ。
- 信号機の後ろの交通標識から、右写真のような水深であったことが分かる。
- 右手の建物奥がスーパー。その状況を次ページに

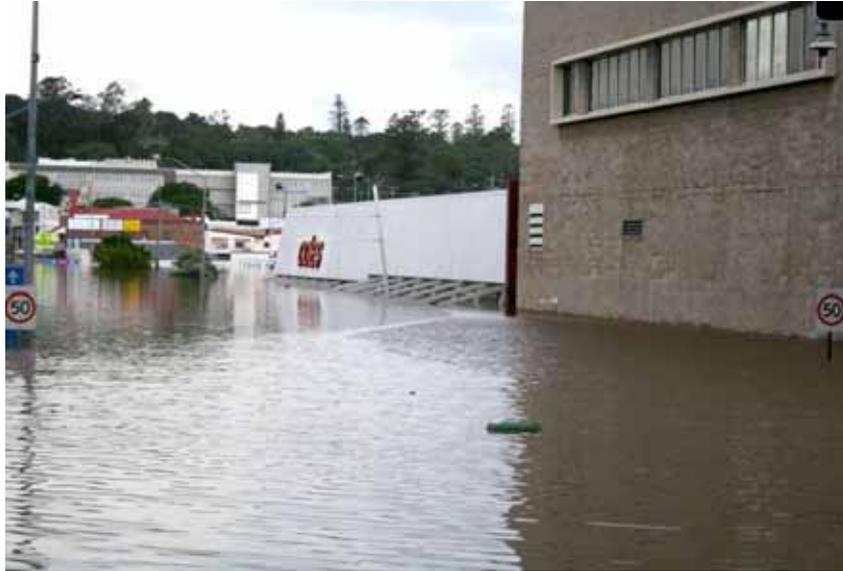
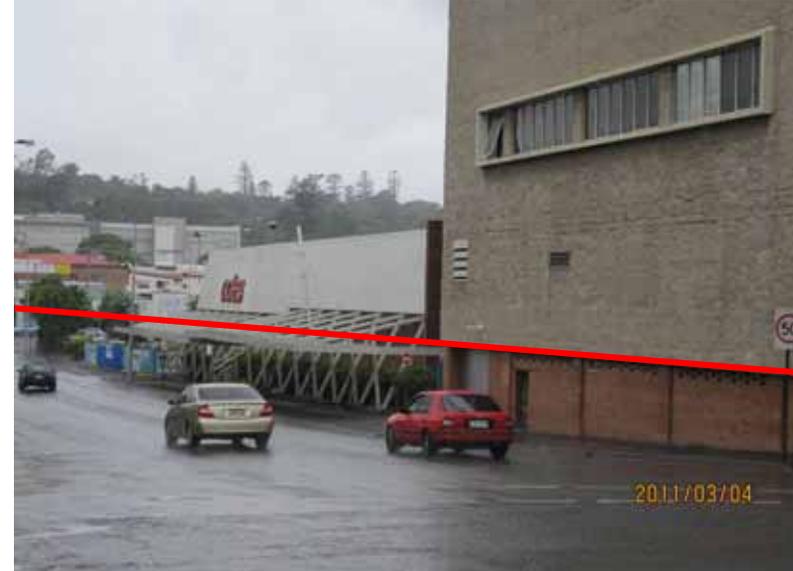
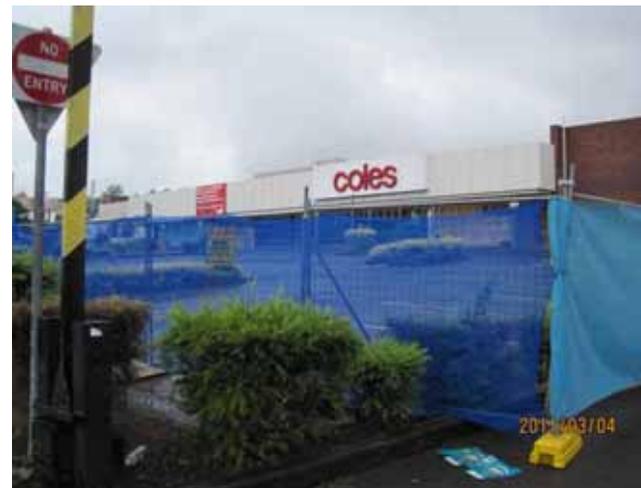
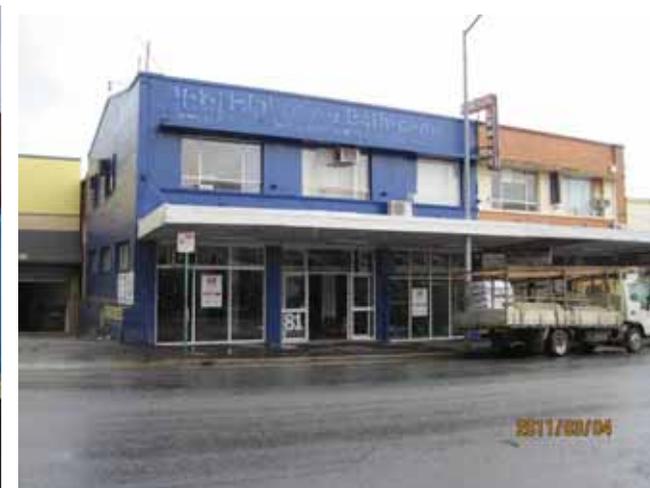
イプスウィッチ市内交差点(別視点2)

- スーパーは、一階が完全に水没。
- 現在も休業中。改修もしていなかった。
- 周りの商店も、一階部分は全て休業中

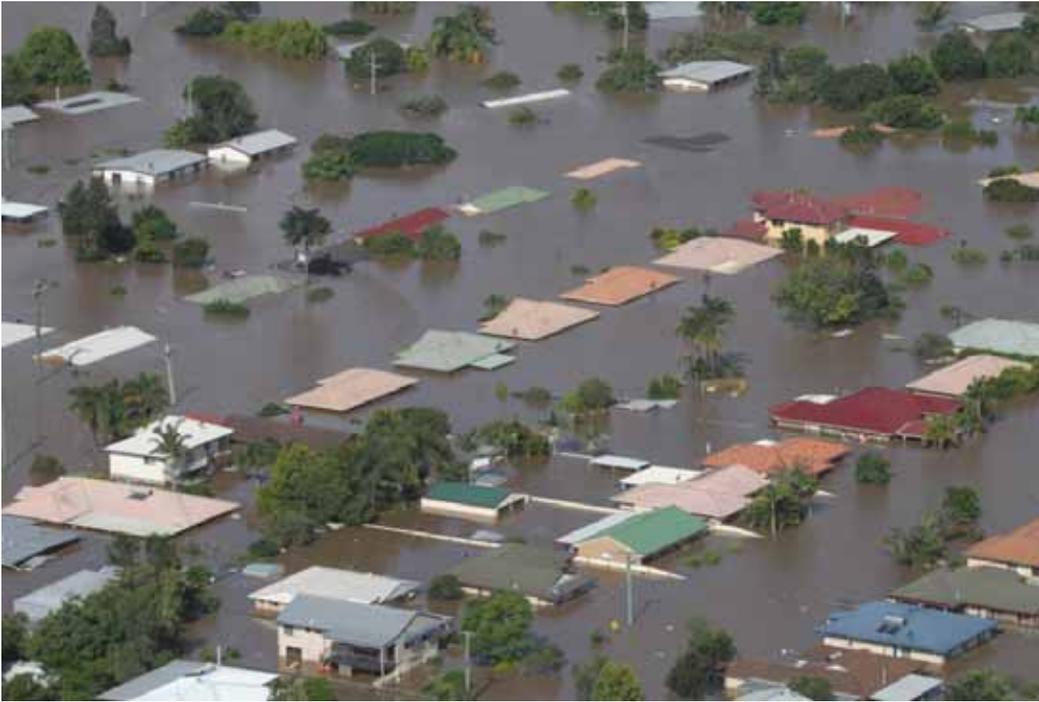
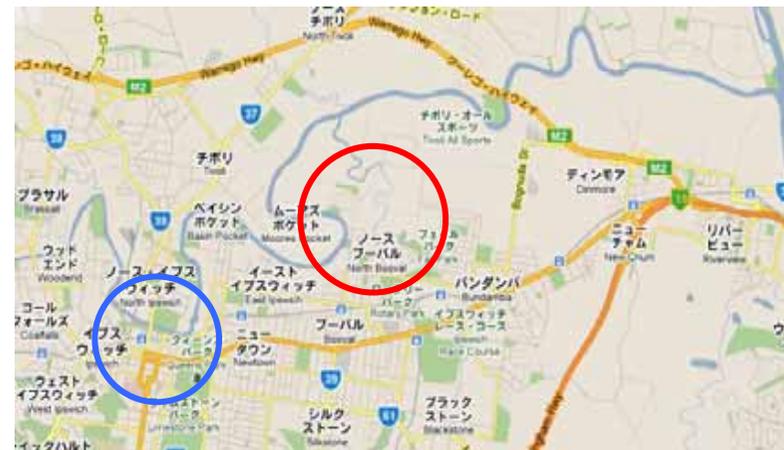
イプスウィッチ北東部のノースブーバル地区

- ブレマー川の支川クリーク(小川)がある地域。おそらく、ブレマー川の水位の高さまで水位が上昇。
- この周辺は高床式(クイーンズランド様式)の構造建築がほとんどであるが、新興住宅は、高床式ではなく、そうした家屋の箇所が浸水
- 現地では、一部の家屋が復旧中であったが、多くは手付かずの状態であった。

- イプスウィッチ市内を流れるブレマー川はブリスベン川河口から約70km地点に合流する支川。
- イプスウィッチ市内地点で河口から約85kmであるが、このあたりまで感潮区間(汽水)
- 今回の洪水被害は、イプスウィッチ内に被害箇所が点在しており、地盤の低いところで被害。
- おそらく、ブレマー川の水位上昇に伴う溢水氾濫(内水 + 外水)。市内の水位は、ブレマー川の水位と同じと考えられる。
- ブレマー川の水位も、ブリスベン川の背水によるものと考えられる。
- 洪水時間などを調査すれば更に現象解明は可能。
- ノースブーバル地区は、洪水が無い間に住宅地が低地部へ広がった結果、今回の被害につながった可能性がある。近傍は丘形状であり、少し行くだけで無被害である。
- 被害防止には、無堤の治水計画であることから、土地利用規制などのソフト施策の実効性を担保する必要がある。

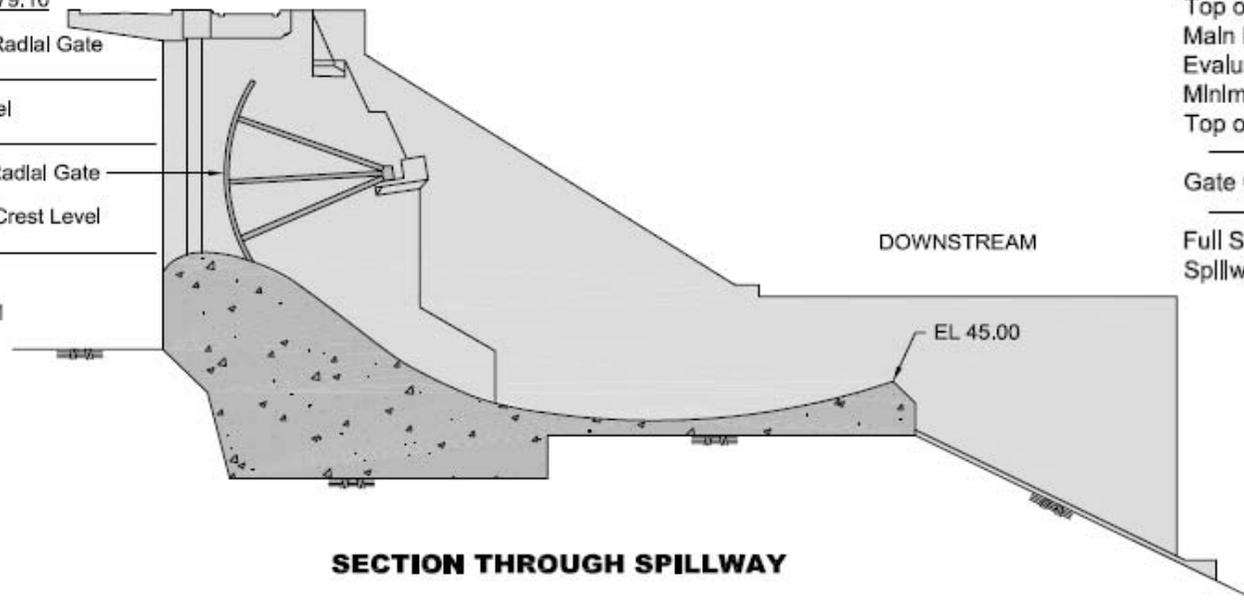
Main Embankment
Crest Level EL 79.10

Top of Closed Radial Gate
EL 73.00

Full Supply Level
EL 67.00

Radial Gate

Spillway Fixed Crest Level
EL 57.00

Saddle Dam Embankment Level	= 80.00
Top of Wave Wall	= 79.90
Main Embankment Crest Level	= 79.10
Evaluation Design Flood Level	= 77.00
Minimum Land Resumption	= 75.00
Top of Closed Radial Gate	= 73.00
<hr/>	
Gate Operation Trigger Level	= 67.25
<hr/>	
Full Supply Level	= 67.00
Spillway Fixed Crest Level	= 57.00

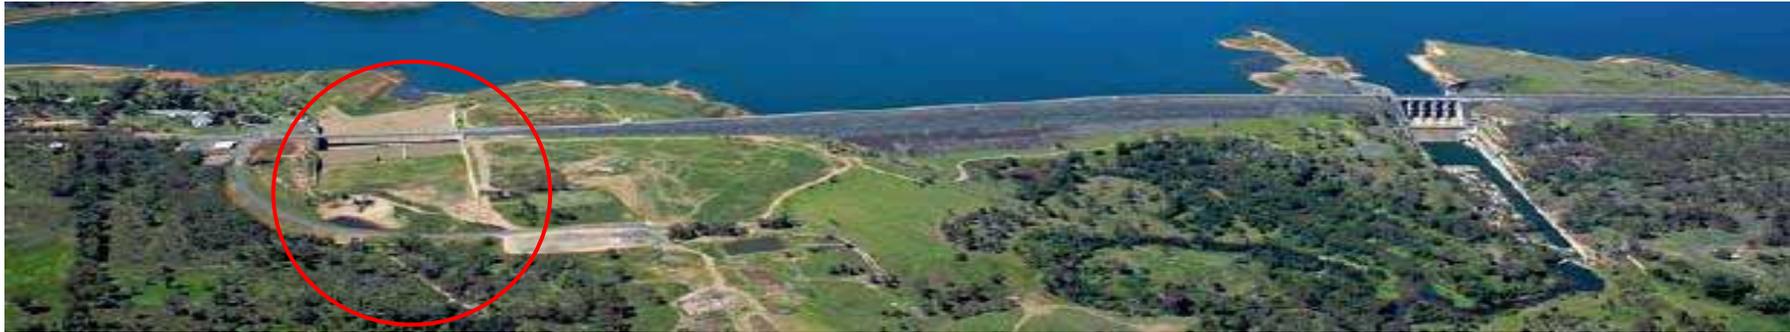
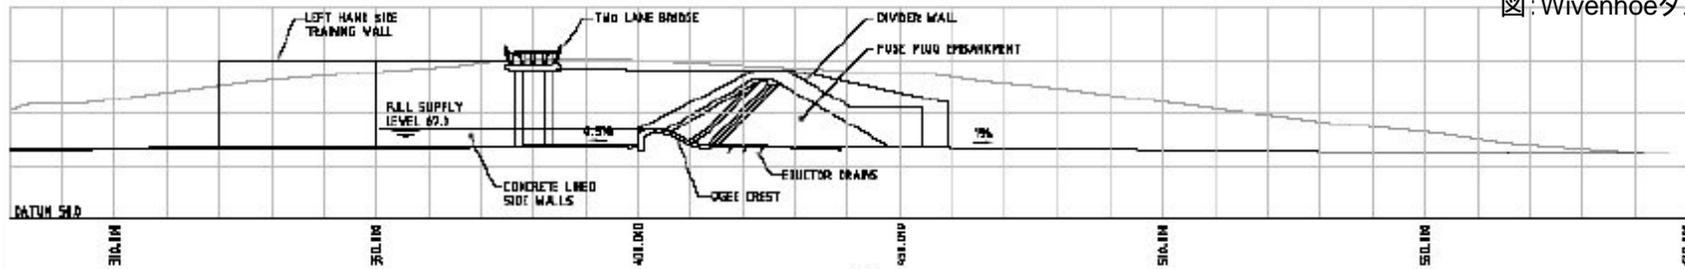
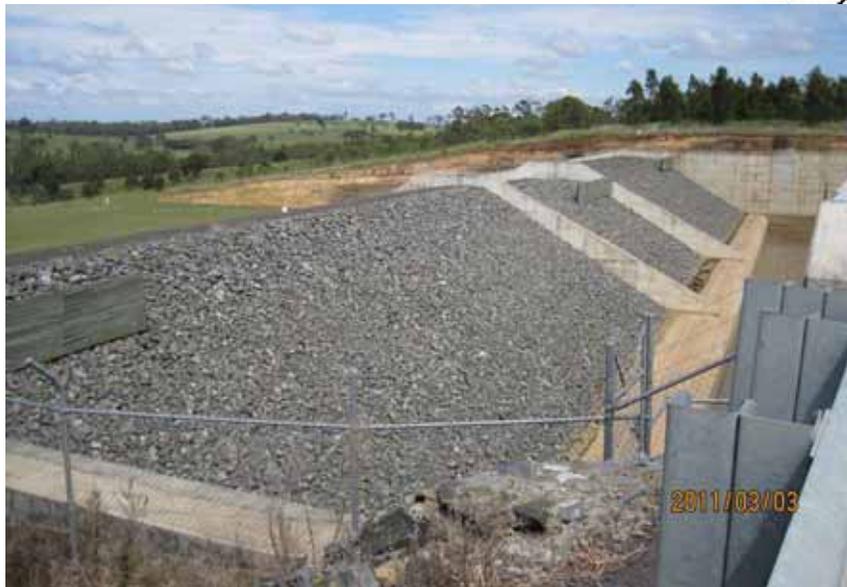
FUSE PLUGについて

- 超過洪水のダム越流を阻止する施設
- 1/100,000年確率の異常洪水時にも、ダム越流させずに、放流する非常用洪水吐き
- 高さが若干異なる3つのロックフィルダムで構成、各天端に切り欠きから順次侵食により破壊されて、最終的に洪水吐きへと変化する構造
- 常時満水位FSLは、このダムのFUSE PLUGの下部付近
- 今回の洪水では、FUSE PLUGが働かないように操作。ダム天端79.1mに対し、FUSE PLUGが75.5m。今回水位は約75m

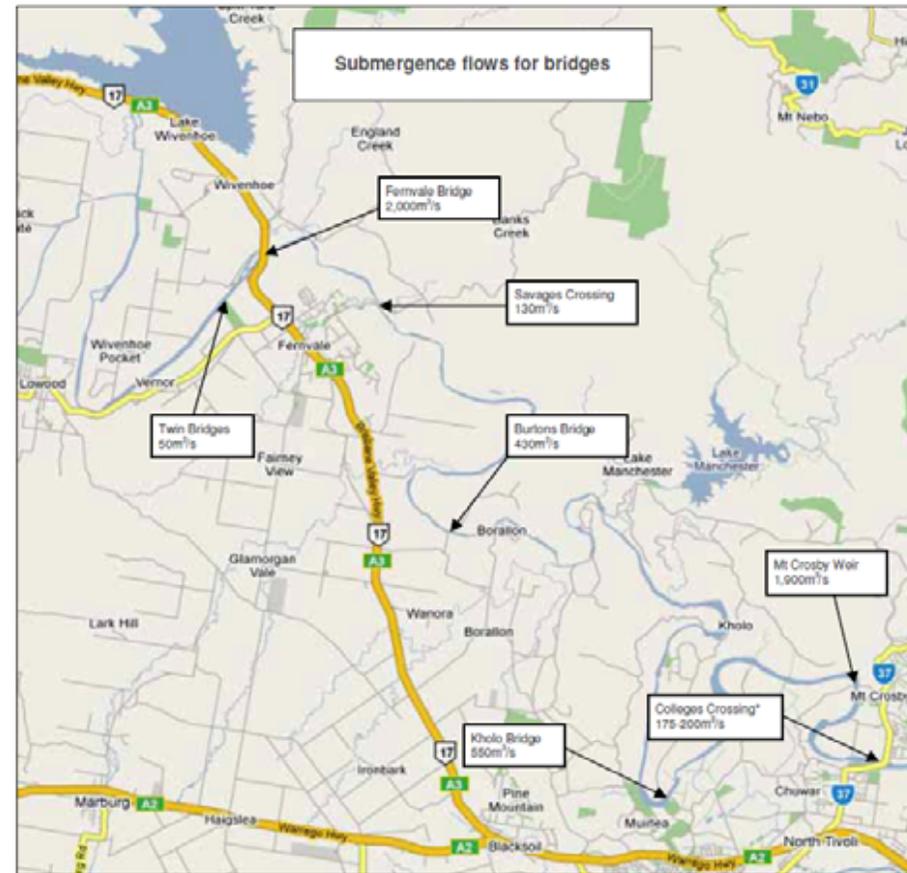
Wivenhoeダム

- 通常時はFSLの67mを維持
- 洪水時は、67.25mまで無操作
(洪水全貯留)
- 小規模洪水の場合、67.25m以降は、右図の下流地点の橋梁越水流量にならないように段階的に放流量を変化
(合流量を評価した上で)
- 大規模洪水の場合、下流のLockyer CreekやBremer川の合流を考慮した上で、Lowood(3,500m³/s)又は、Moggill(4,000m³/s)が越水しないように放流。(ダム水位制限もあり)
- ダム水位74mを超えると予想される場合は、FUSEPLUG回避措置
- ダム水位75.5mを超えると予想される場合、早期の水位低下か、FUSEPLUG発動不可避
- なお、操作は、気象局の予測雨量に基づく

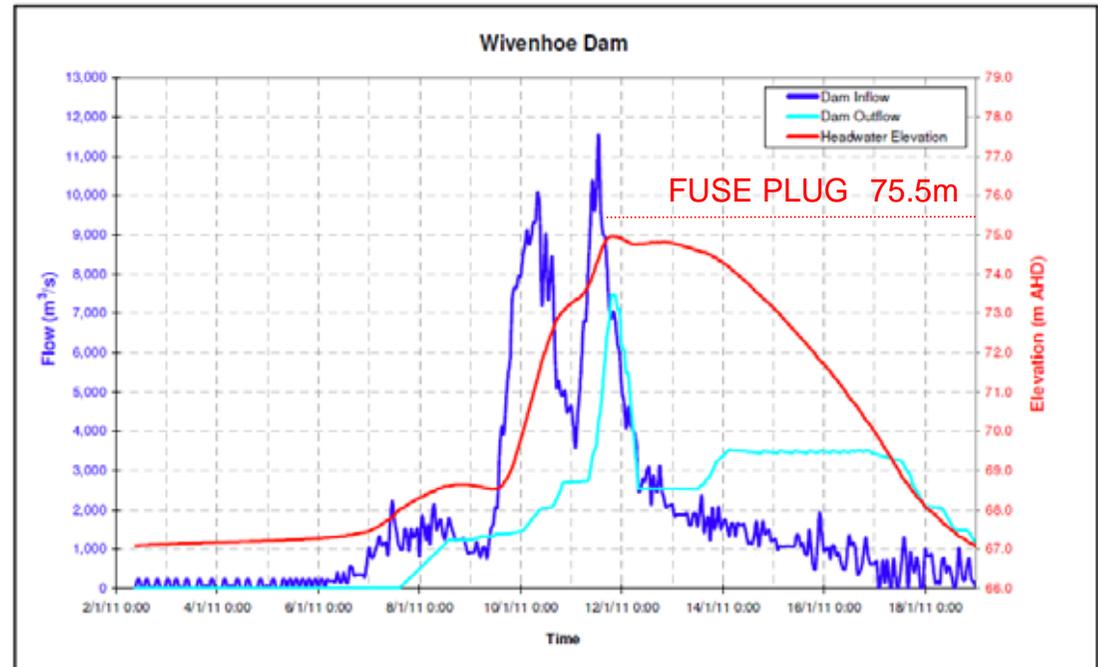
今回の洪水時のダム諸データと操作状況

- 二山洪水
 - 一山目最大流入量 約10,000m³/s
 - 二山目最大流入量 約11,600m³/s
 - ダム最大放流量 約 7,500m³/s
 - ダム最高水位 約 75m
-
- Large event(1/100) ~ rare event(1/2000)に相当(AR&R)
 - Major Floodに相当(気象局)
 - ダム流域は7,000km²、残流域6,500km²の両方に相当な量と期間の雨が降った
 - 一部の観測所で1/2000以上の雨量。ダム集水面積平均雨量(72時間)で、1/100 ~ 1/200
 - ダムへの総流入量は、2,650m³で、これは、1974年洪水の2倍。ほぼ1893年洪水相当。

- 最大流量(2山目)は1974年洪水の2.3倍
- 二山目から洪水調整効果は減少するが、それでも、下流への治水効果は相当発揮している

- ダムの流入量、放流量、貯水位グラフを見ても洪水調節効果は明白
- 最大放流量は、最大流入量の40%をカットしている
- ブリスベン市内の基準点で、水位にして2mの水位低下効果があったと考えられる
- 現状の損害曲線で評価すると、この水位効果は、約50億豪ドルの被害軽減
- 14,000戸以上の浸水家屋の現象に寄与
