オーストラリア災害調査報告

平成23年6月27日

2010年後半～2011年のオーストラリアでの水害

オーストラリア クイーンズランド洪水調査 概要

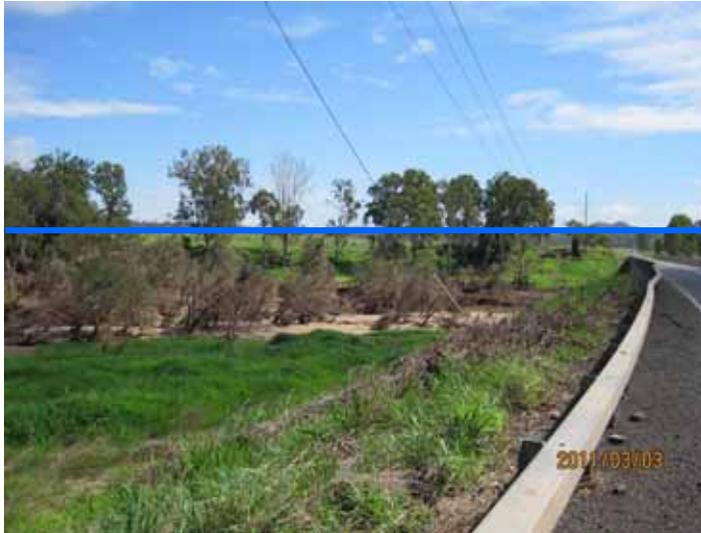
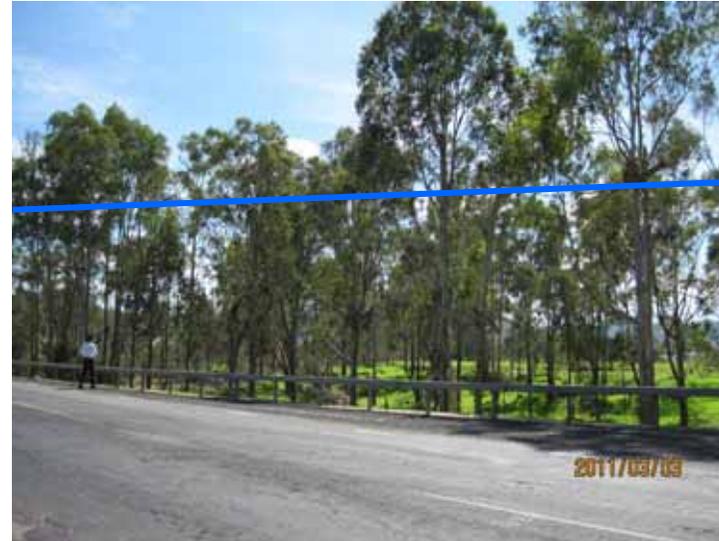
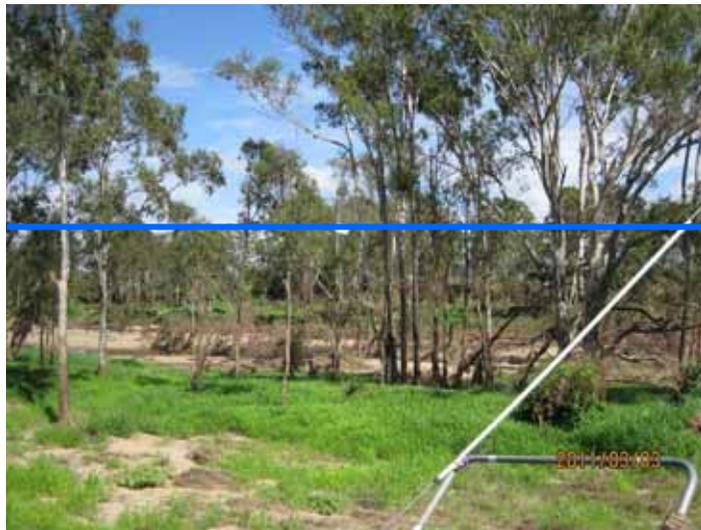
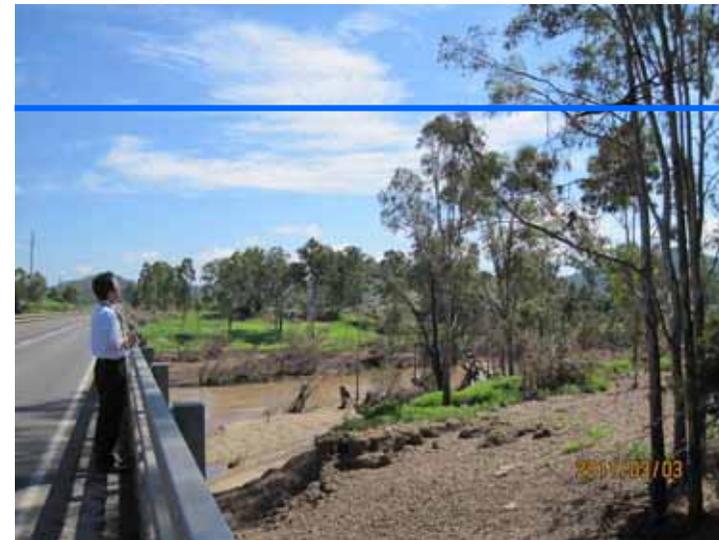
ダム下流地域の状況

流路距離15km下流、地図上5km

痕跡から水位を想定

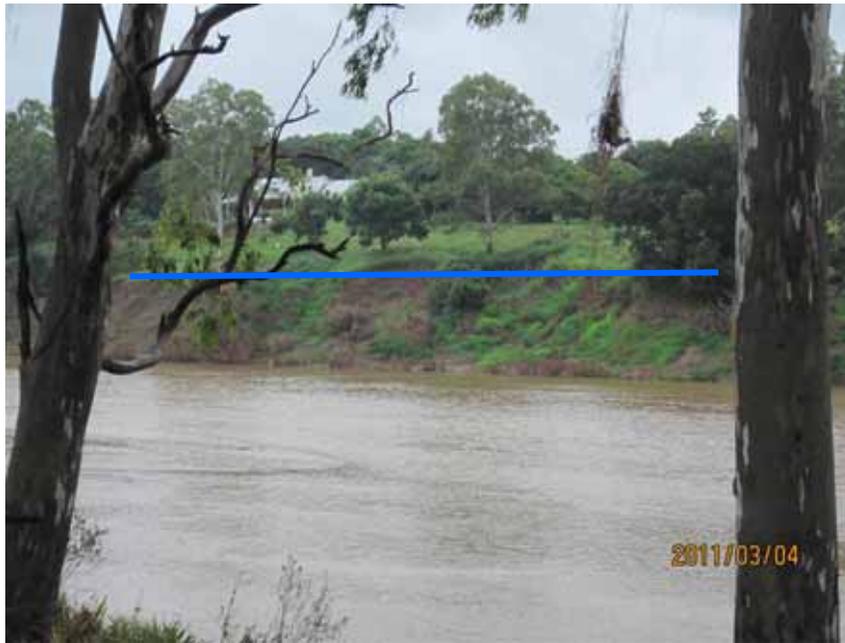
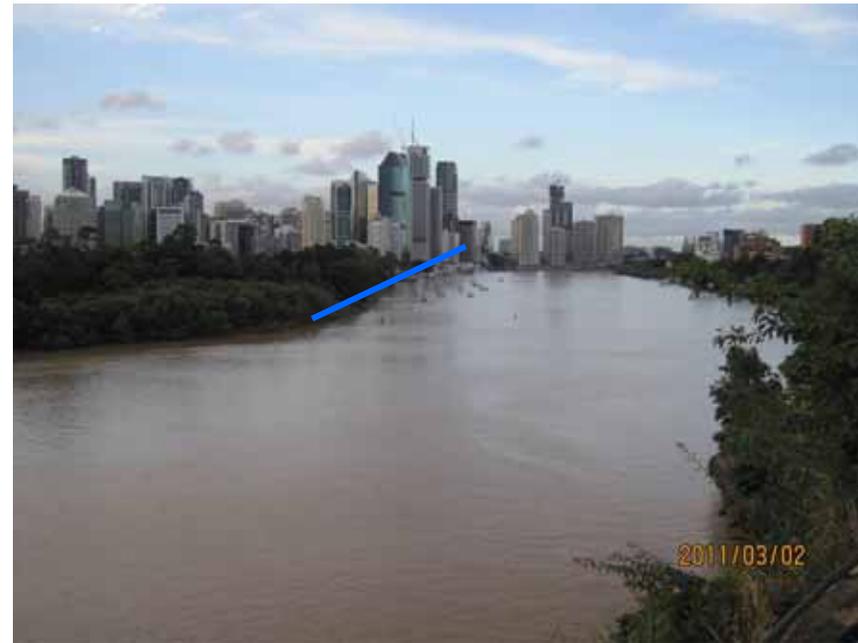
ダム下流基準地点の状況

Moggill ダム下流 約80km
ブレマー川合流後地点

Brisbane ダム下流 約130km

痕跡から水位を想定

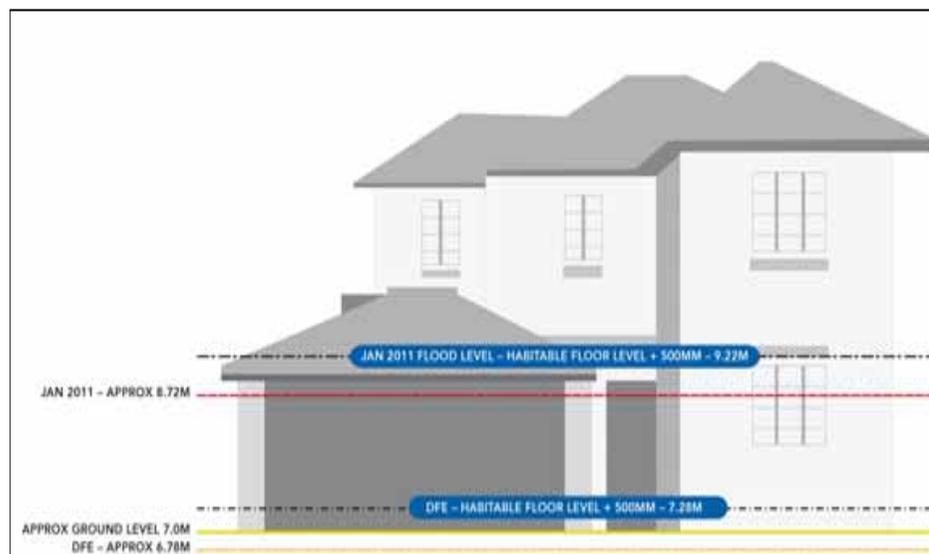
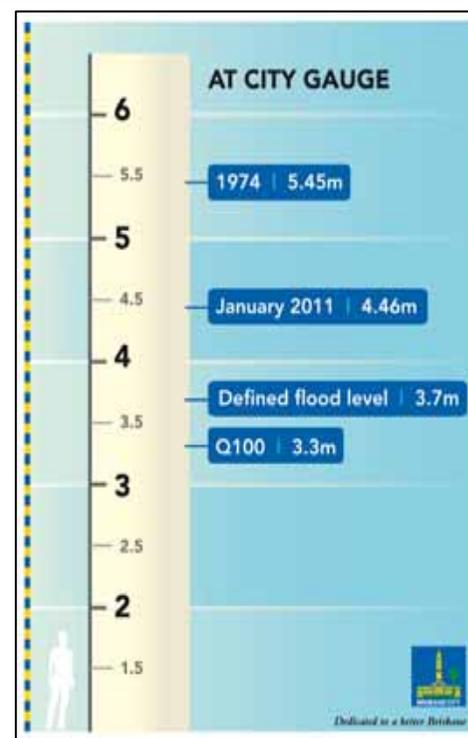
- 住宅の建築基準(ブリスベン市「House Code」¹⁾)において1/100洪水の水位以上でも浸水しないよう、建物の床高さを設定(居住用部屋は1/100洪水位+50cm、被居住用部屋は1/50洪水位+30cm)することが求められている。
- 市の緊急検証委員会は、今回の洪水位(ブリスベン市水位観測所4.46m)が、2003年に設定した1/100洪水の水位(同地点3.3m(ダム調節後))よりも高かったことから、宅地開発の際の床高さの基準水位(Defined Flood Level:同地点3.7m)について、暫定的に今回の観測水位(住居用部屋は今回の観測水位+50cm)とするべきとする勧告²⁾。

(1974観測水位)

(今回観測水位)

(基準水位)*

(1/100推定水位)

*基準水位は、1974年洪水に対するダムあり水位の推定値に基づく
