# エルベ川洪水予備調査報告

平成 14 年 9 月 12 日

社団法人 国際建設技術協会  
「川と水」委員会 IFNet 準備室

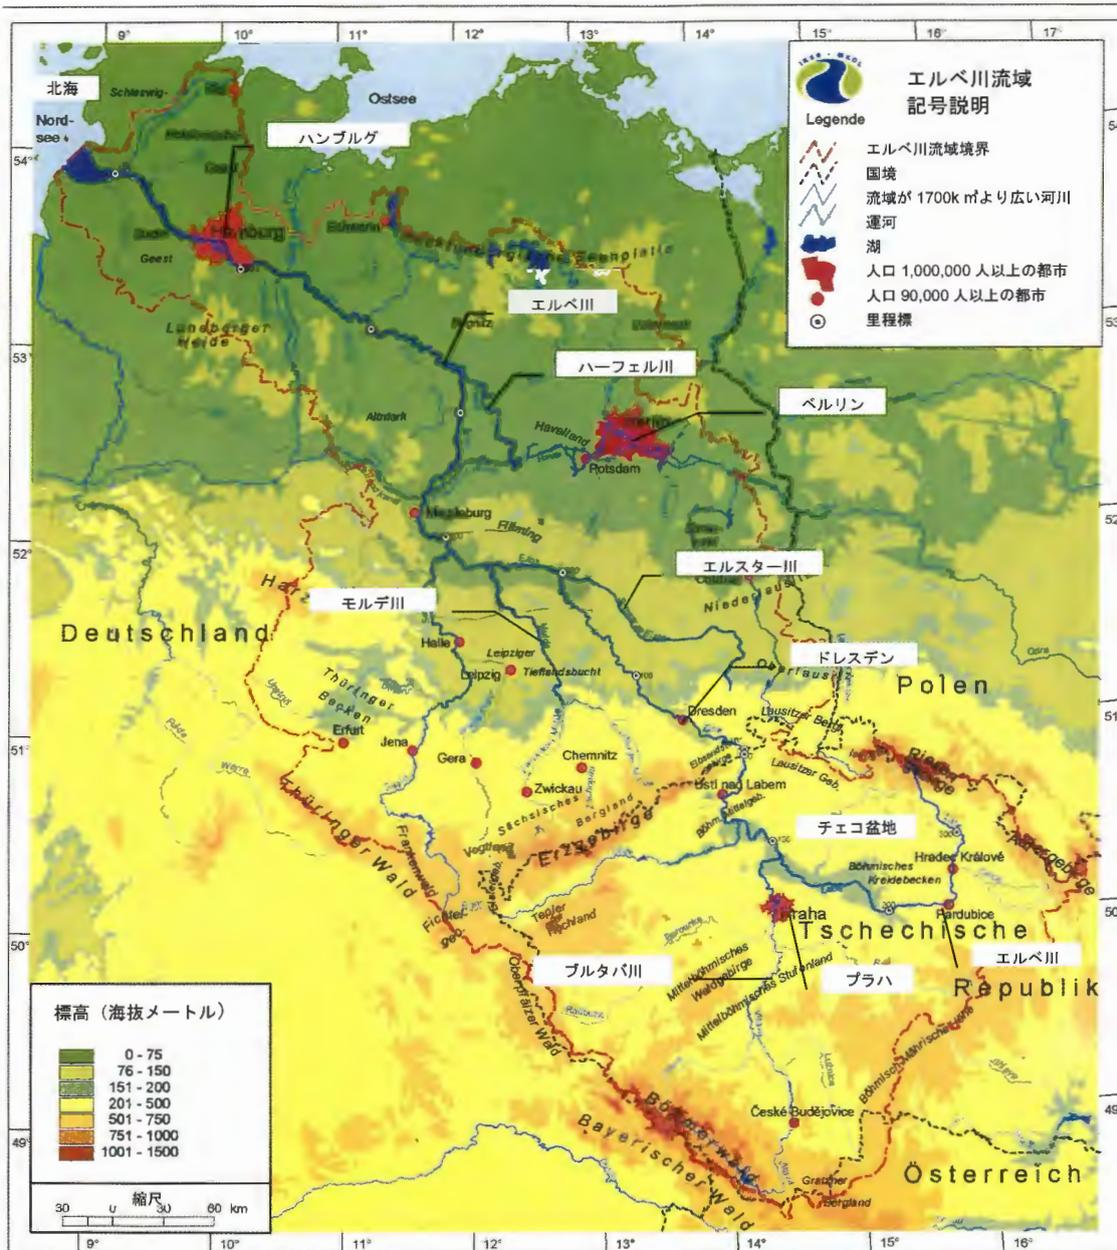
**図—1 エルベ川流域全体の地勢図**

流域の上流 3分の1 がチェコ、下流 3分の2 がドイツ国内を流れている。エルベ川の源流はチェコの標高 1500m 前後のリーゼン山脈である。上流のチェコ領内が盆地状になっており、エルベ川はリーゼン山脈からチェコ盆地を西流しプラハ市のあるチェコ南部から流れ込むブルタバ(Vltava)川、チェコ西部から流れ込むオーレ(Ohre)川を合流しながら流れを北に変えチェコ・ドイツ国境の溪谷を抜けてドレスデン市に至る。チェコ国内は都市部で局所的な堤防や洗掘防止の護岸はあるものの、殆どは掘込み河道である。

ドイツ国内に入るとエルベ川は北西へ流れ、ドレスデン下流で東(右岸)からエルスター川、デッソー(Dessau)市で南(左岸)からモルデ(Mulde)川を加えて北上する。さらにベルリン市から流れるハーフェル(Havel)川を合流させてハンブルグ市を通り北海に至っている。

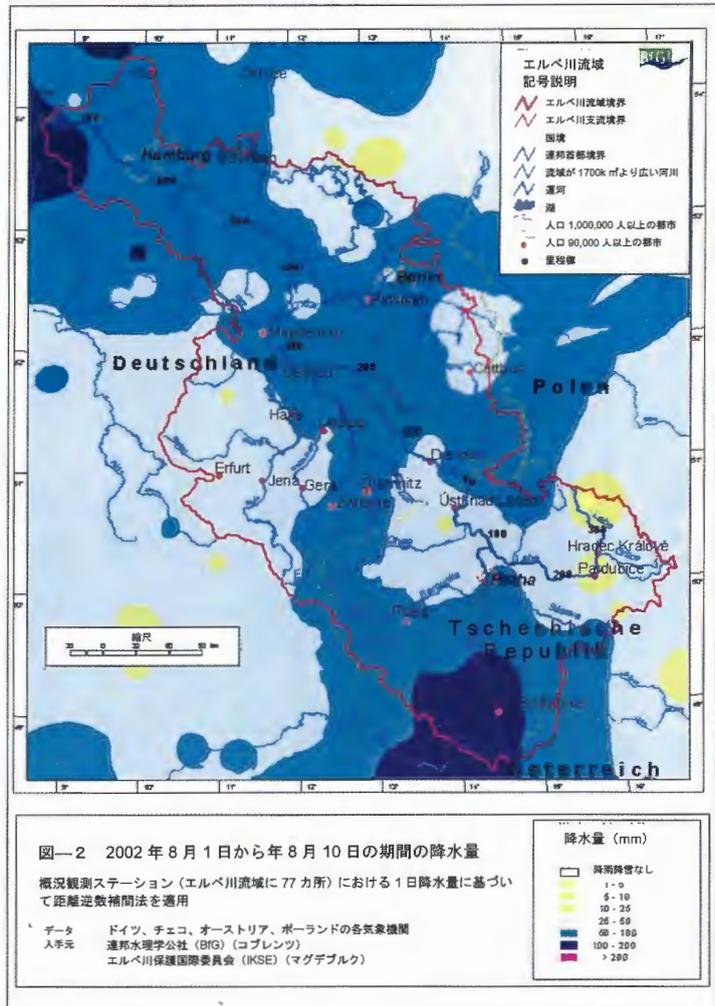
(図-2 説明)

今回の雨の特徴は、直接洪水の原因となった 8 月 11 日~13 日の降雨の前の 10 日間、すなわち 8 月 1 日から 10 日までに流域の広い範囲で 50mm 以上の前期降雨があったことである。特にチェコ南部では 100~200mm の降雨があり、これは森林の保水機能 150~200mm に匹敵するものである。(図-2 参照)

8 月 1 日~10 日の降雨量

- 水色 25-50 mm
- 青 50-100 mm
- 濃青 100-200 mm
- 赤線 流域界

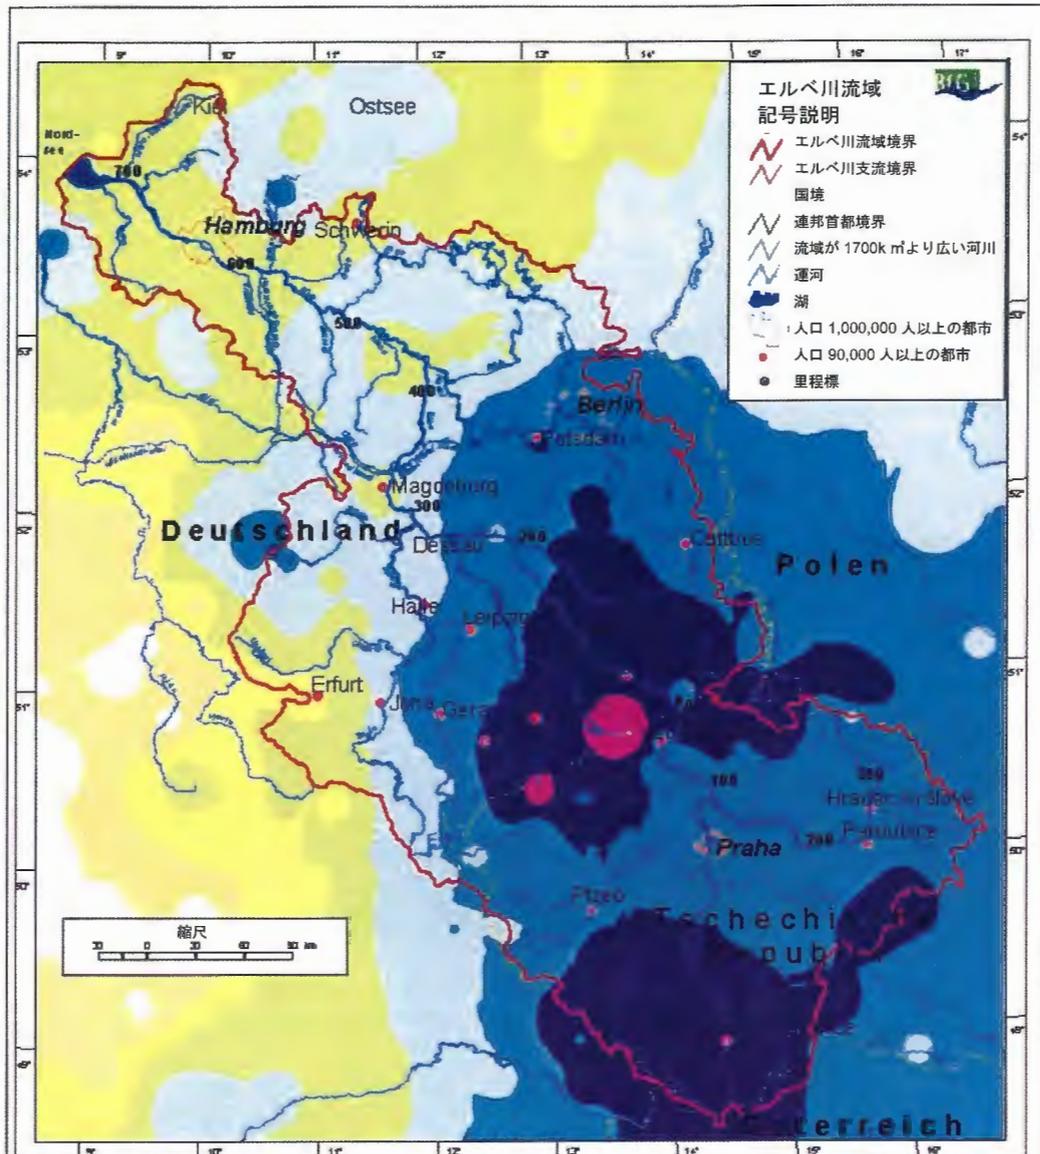
図-3 2002年8月11日から2002年8月13日の期間の降水量

8 月 11 日から 13 日の 3 日間でエルベ川の中上流、特にチェコ南部地域とチェコ、ドイツ国境の山岳部に 100~200mm、所によっては 200mm を越す豪雨が発生した。(図-3 参照)

概況観測ステーション（エルベ川流域に77カ所）における1日降水量に基づいて距離逆数補間法を適用

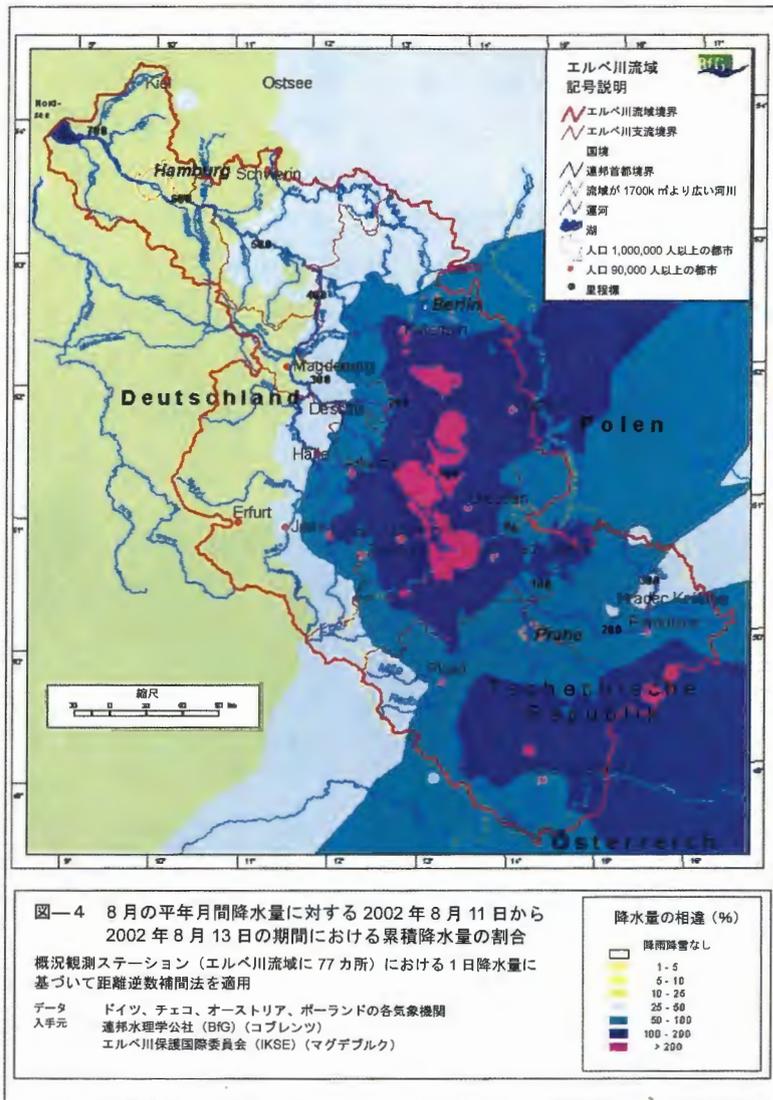
(図-4 説明)

8 月の平均雨量が 30~120mm であるこの地方にとって僅か 3 日間で平均月雨量の 2 倍から 4 倍の雨が降ったことになる。(図-4 参照)

8月平均月降水量に対する  
8月1日～3日の降水量の割合

- 水色 25-50%(1.25-1.5倍)
- 青 50-100%(1.5-2倍)
- 濃青 100-200%(2-3倍)
- 赤 200- %(3倍以上)

多いところでは4倍を越えた。

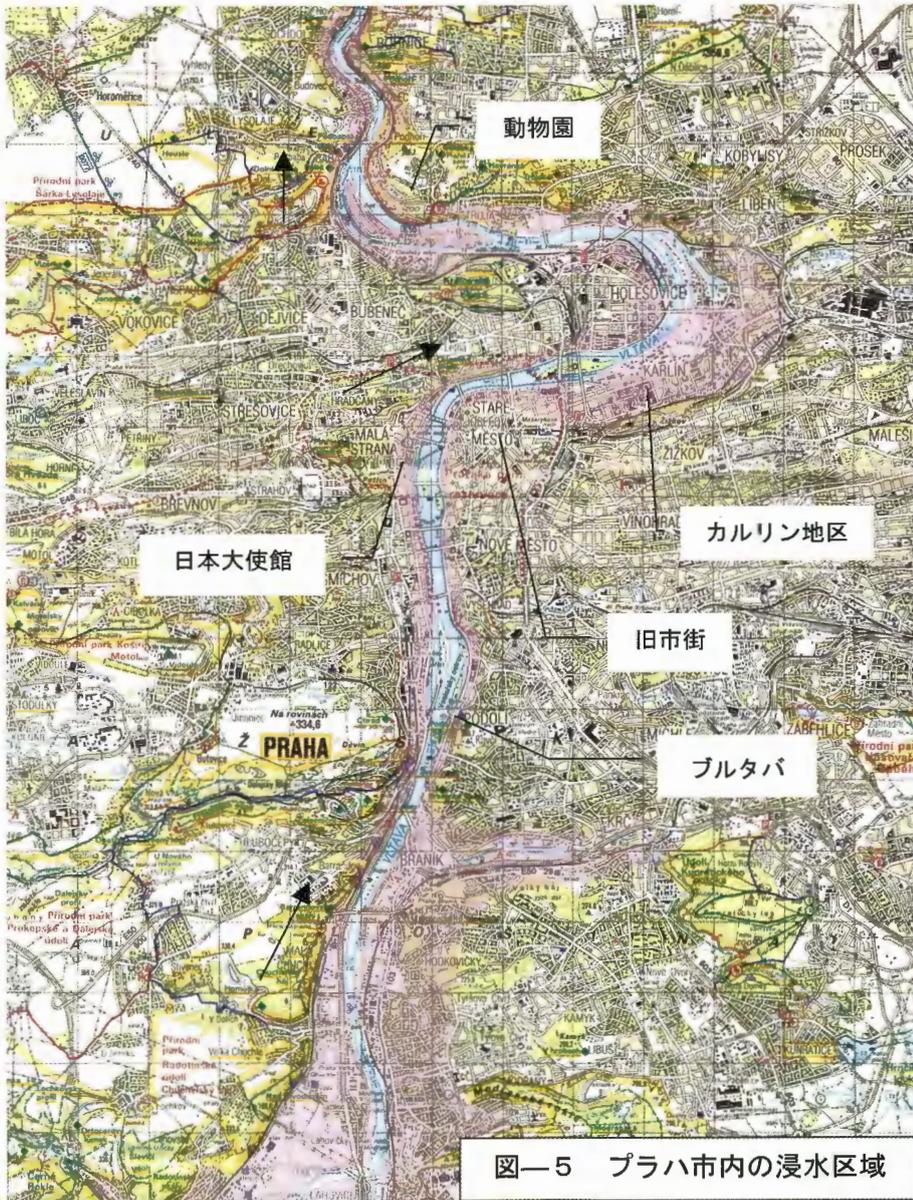
(図-5 説明)

プラハ市内の浸水区域

しかしながら、旧市街以外の低地にあった、旧市街対岸の日本大使館など官庁街、下流のカルリン地区など商店街、電気店街、ホテルなど市の中心部が、所によっては3m以上の浸水被害を受けた。また、排水路網から逆流した洪水は旧市街地も含め浸水区域のさらに外側広く各建物の地下室を水没させた。

地下鉄も止水板が用意されていたが高さ 1m程のものであったため、洪水流が進入し、完全に水没したため、復旧に 3 ヶ月を要するとのことであった。(田附書記官)

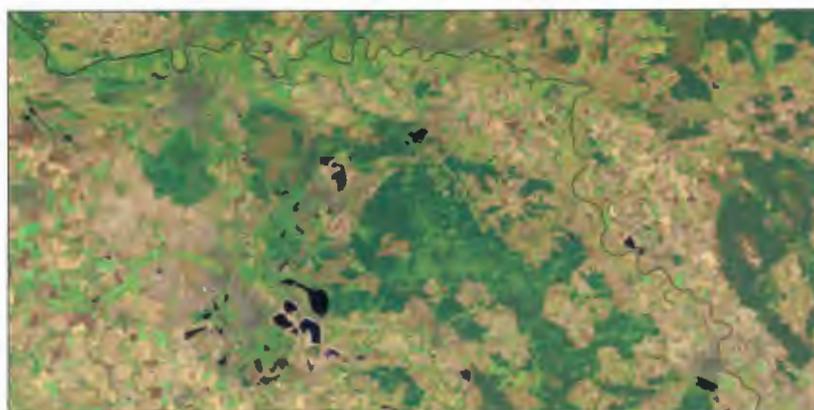
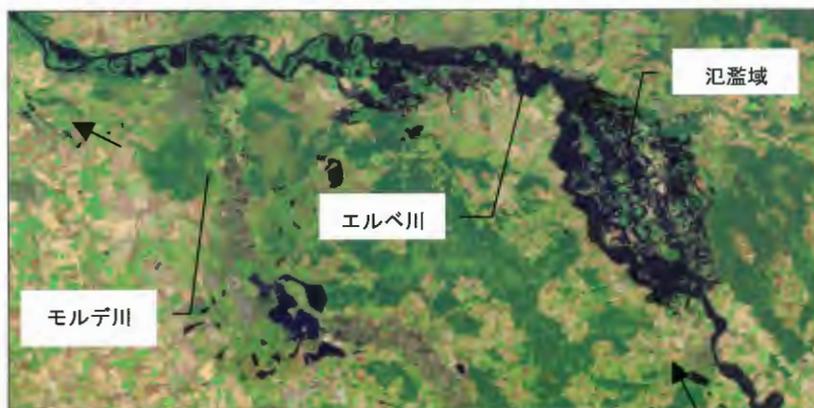
図-6 衛星写真 ドレスデン(ドイツ)下流の氾濫状況

ドレスデンより上流は溪谷となっているが、ドレスデンから下流は谷も広がり有堤区間となる。この区間の堤防は約100～200年洪水確率であったため、ドレスデンから下流約60kmからエルスター川合流点付近(ドレスデン下流約120km)の区間の両岸が破堤し300km<sup>2</sup>が浸水したほか、モルデ川エルベ川合流直前のモデル川右岸が破堤した。

2002年8月14日

2002年8月20日

破堤により、ビッテンベルグの水位は50cm下がり、人工的水量管理によりビッテンベルグの水位を40cm下げた。(図-6,7,8,9参照)

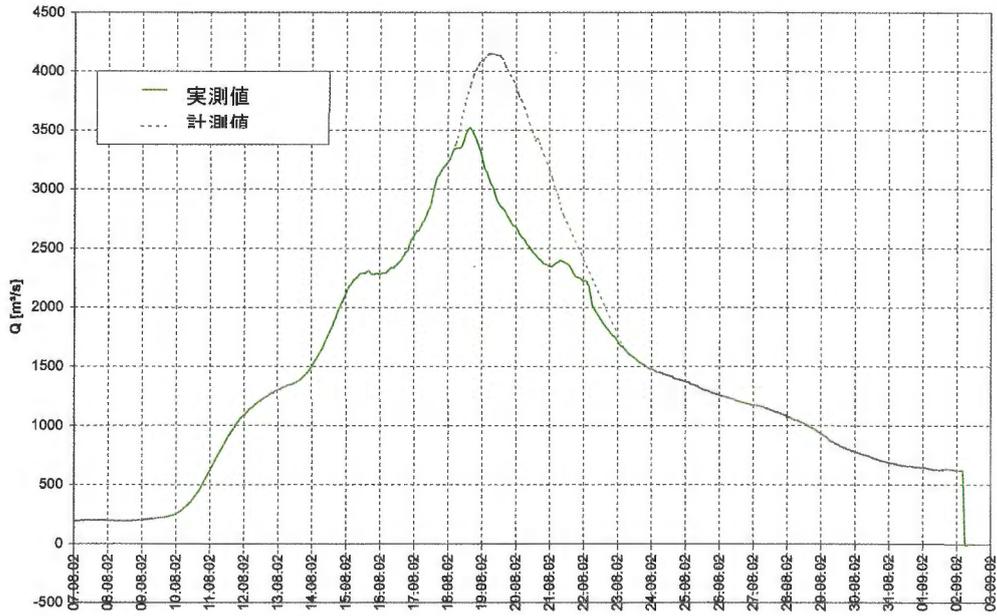
図-7 流量観測データ (ビッテンベルク)

(図-7 説明) ビッテンベルクの流量図

エルベ川の破堤により  $4100\text{m}^3/\text{s}$  の洪水量が  $3500\text{m}^3/\text{s}$  まで減少している。

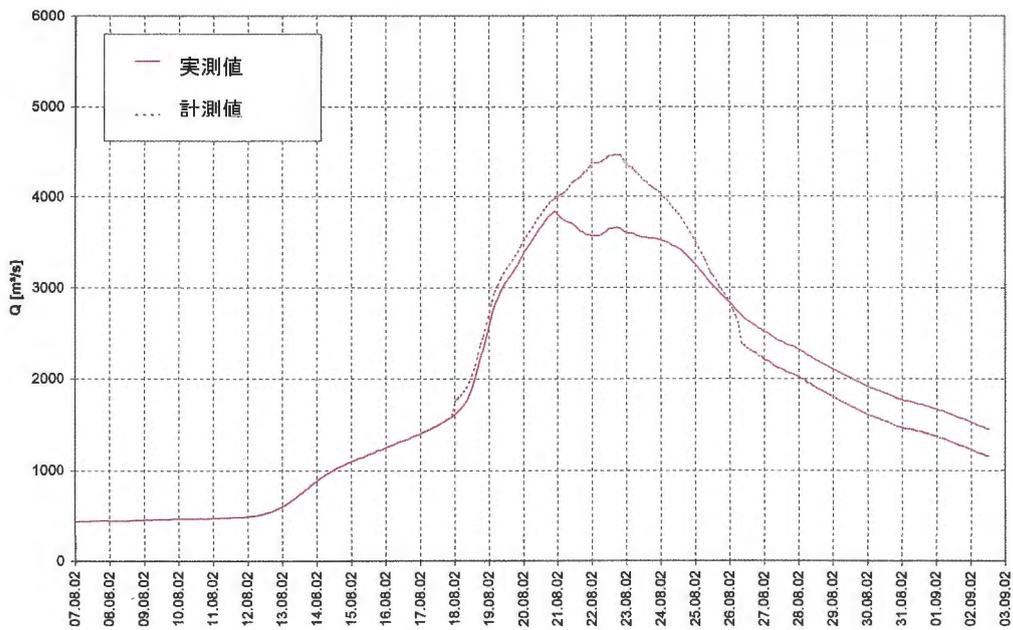
図-8 流量観測データ (ビッテンベルケ)

(図-8 説明) ビッテンベルケではダムでの洪水調節により  $650\text{m}^3/\text{s}$  流量が低減

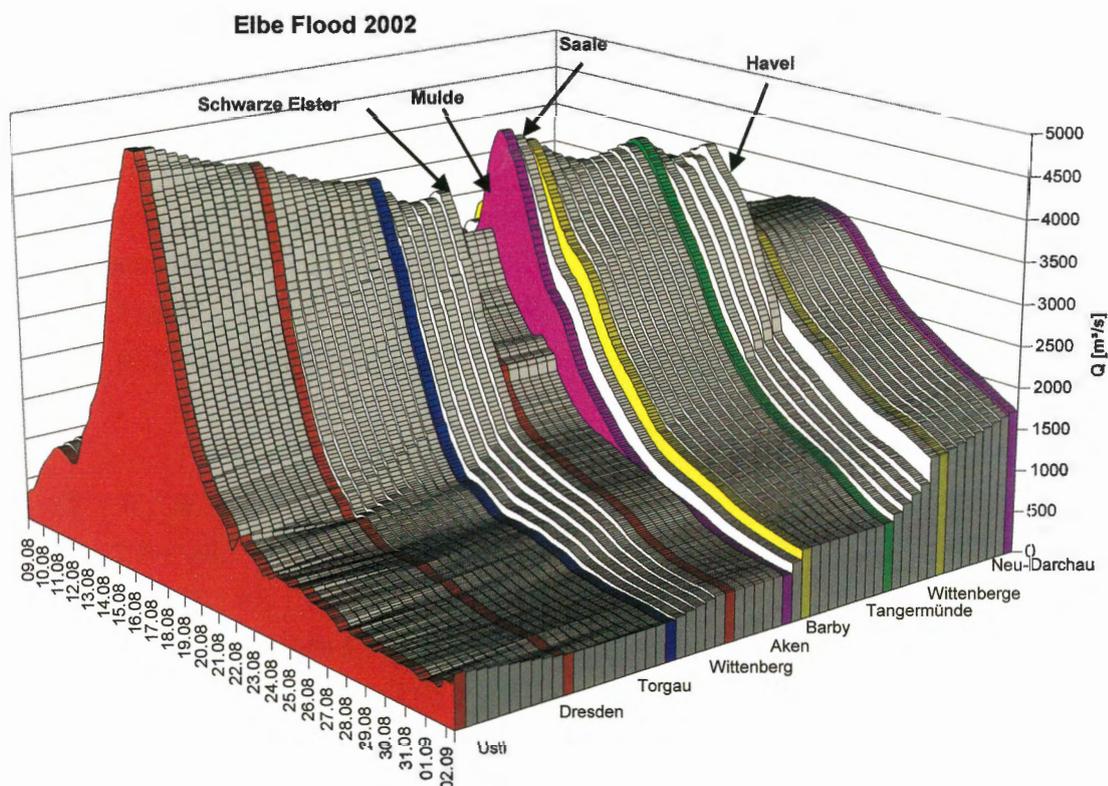
図—9 流量観測データ全体図（実測値）

(図-9 説明) 2002年8月エルベ川洪水の波形

ドレスデンの下流トルガウから破堤による減水、モルデ川合流による流量増、ハーフェルでのダム調節が現われている。

ハーフェル川合流点にはダムがあり洪水調節(660m<sup>3</sup>/s、75百万m<sup>3</sup>)を行った。この結果、ドレスデン上流域に降った降水量は50億トンの内50%がエルベ川に流れ、破堤とダムの洪水調節により5億トンが調節された。

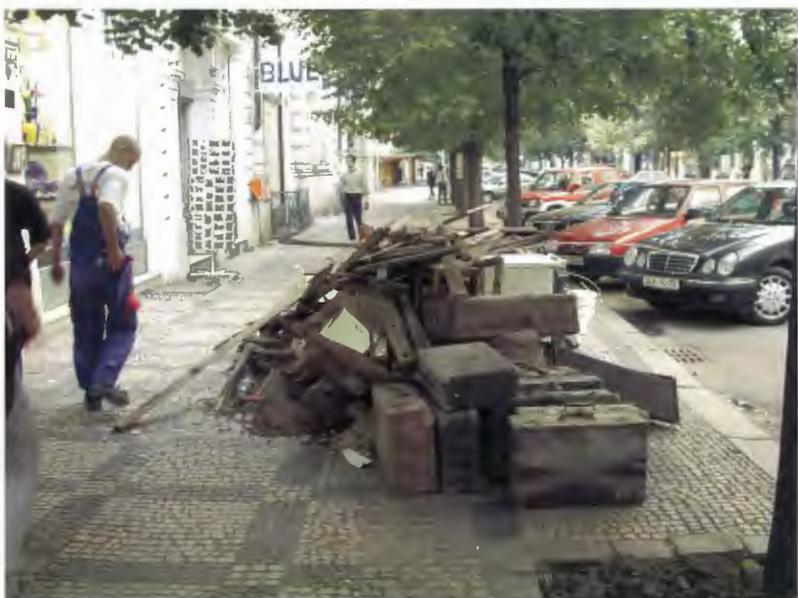
旧市街地域の風景

床上浸水は免れたが排水  
施設からの水の逆流  
のため地下室は水没。

浸水して使えなくなっ  
た家財が路上に集積さ  
れている。

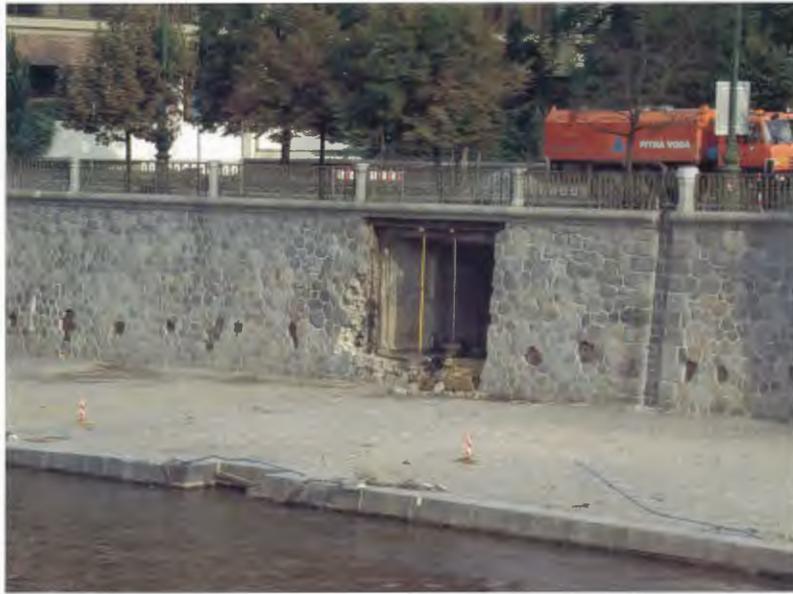
ブルタバ（モルダウ）  
川（旧市街部・右岸）

排水溝が壊れている

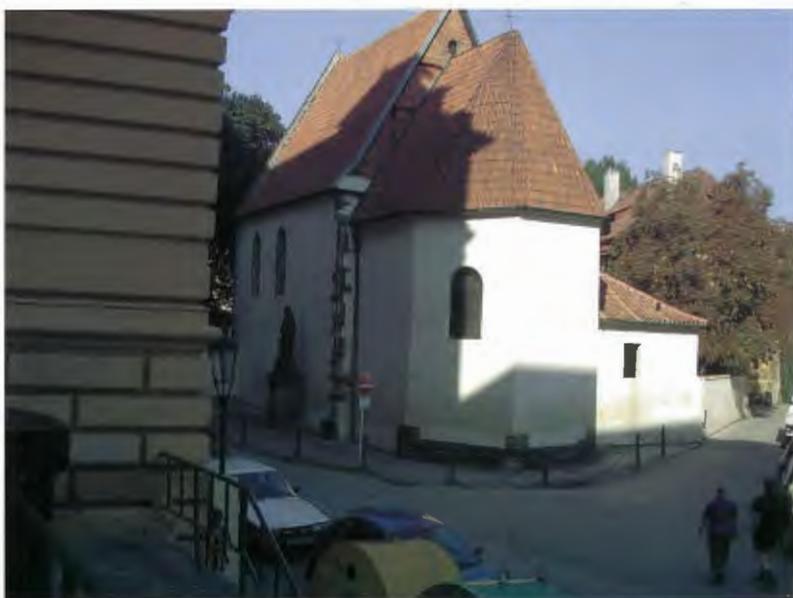
ブルタバ（モルダウ）  
川左岸部・日本大使館  
周辺

9月4日の様子  
壁に痕跡（フラッドマ  
ーク）が残っている。

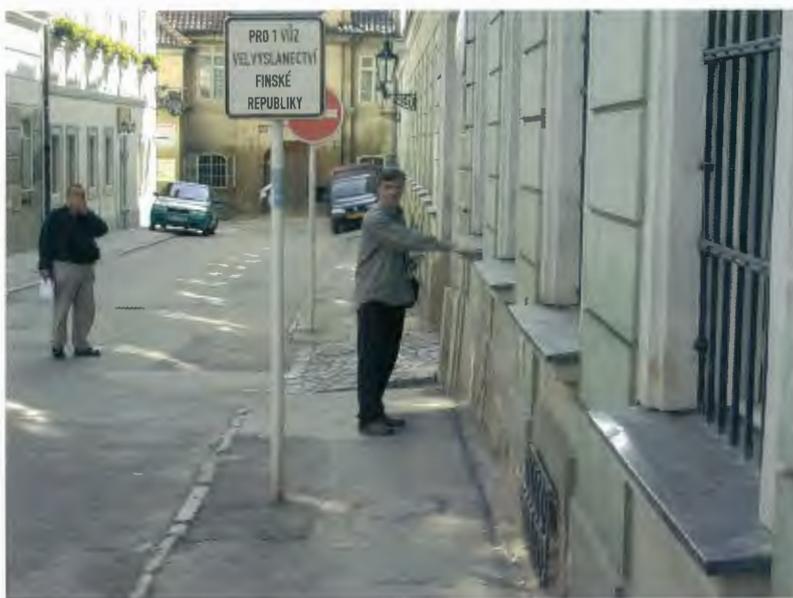
ブルタバ（モルダウ）  
川左岸部・日本大使館  
周辺  
日本文化センター

手の位置まで水が来た  
コンピューターが多く  
浸水した。

④ 文化センターは約1~1.5m、大使館は約80cmの浸水被害を受けた。文化センターはパソコンが沢山使えなくなった。大使館は業務を再開していた。

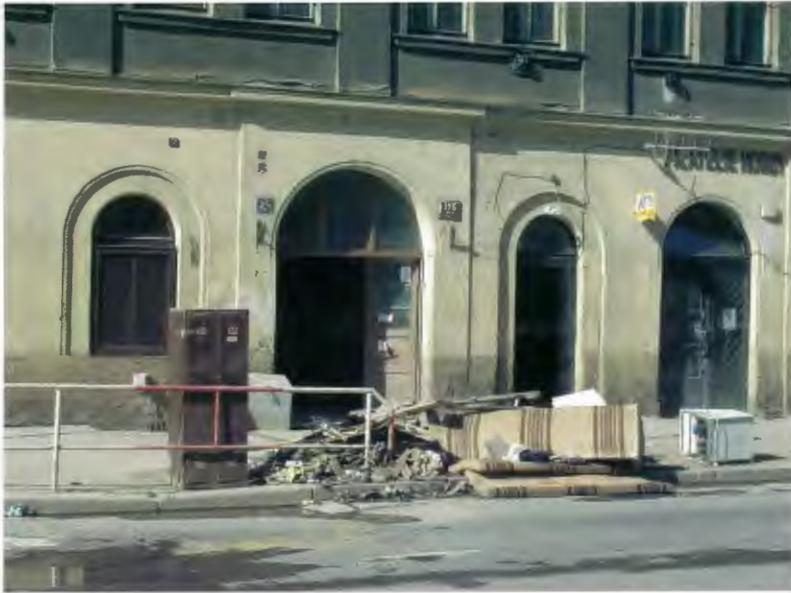
プラハ市内カルリン  
地区

約 2.5 メートル浸水後  
の爪あと

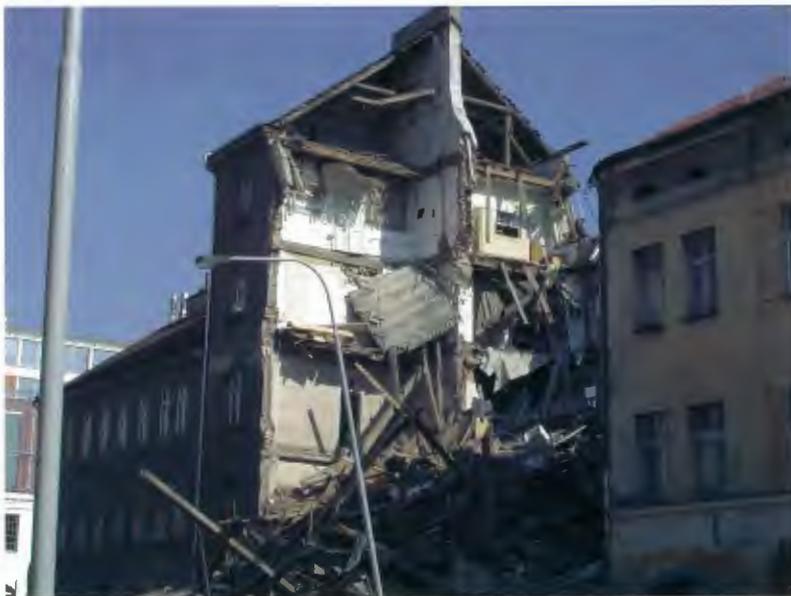
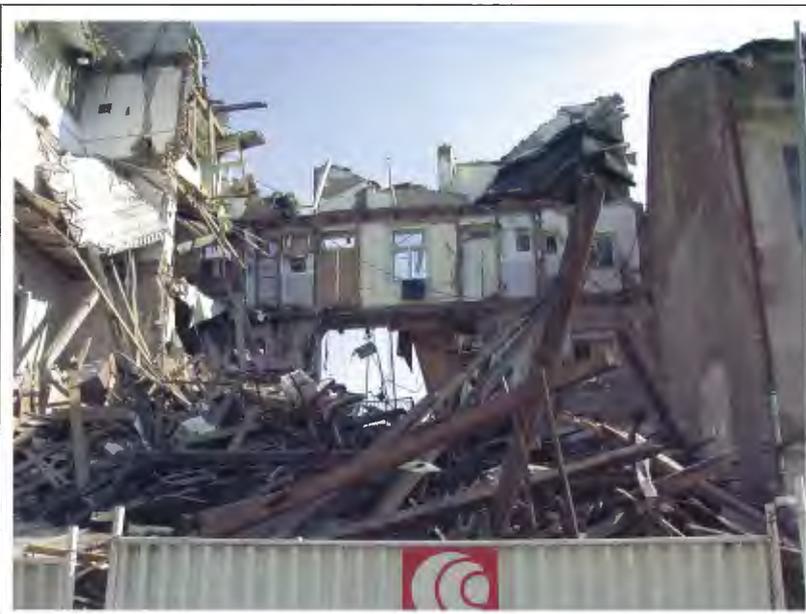
倒壊した家屋

木造レンガ積家屋。地  
下室の水を早くくみ上  
げたため隣接家屋の地  
下室からの水圧で基礎  
が壊れ家全体が崩壊し  
た。

倒壊した家屋（同上）

⑦ 5階建ての木造レンガ造りの家(木で外枠を組んで壁をレンガで積んだ家)が完全に崩壊していた。地下室の水を急激に抜いたため隣の家の地下室からの水圧により基礎が壊れ、上部も一緒に崩れ落ちたとのこと。このような事件が2件発生していた。

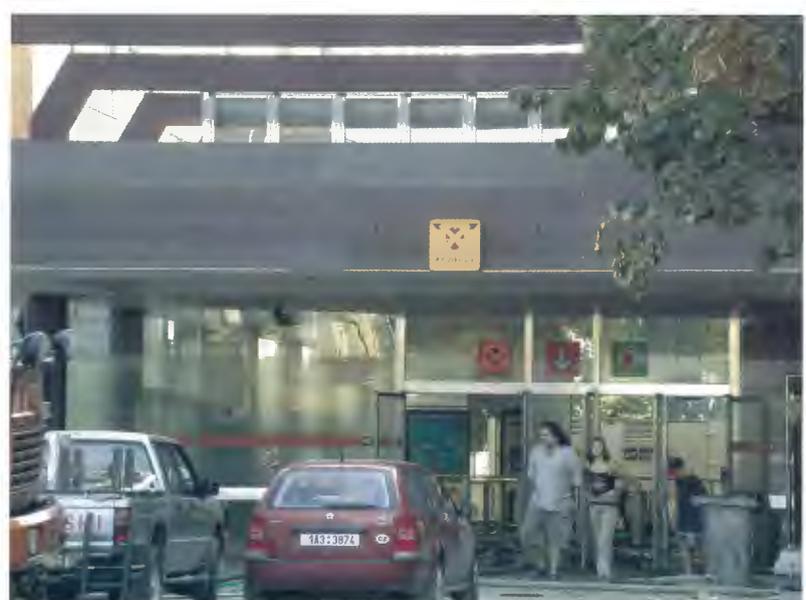
完全に水没した地下鉄

水位（約3m）の高さ  
に驚愕

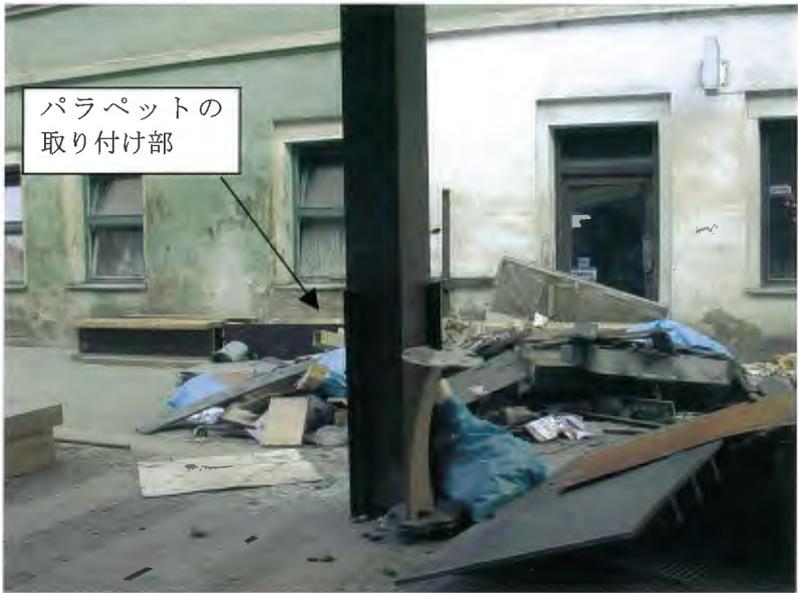
地下鉄入り口  
パラペット設置用器具  
(高さ約1 m)が見え  
る

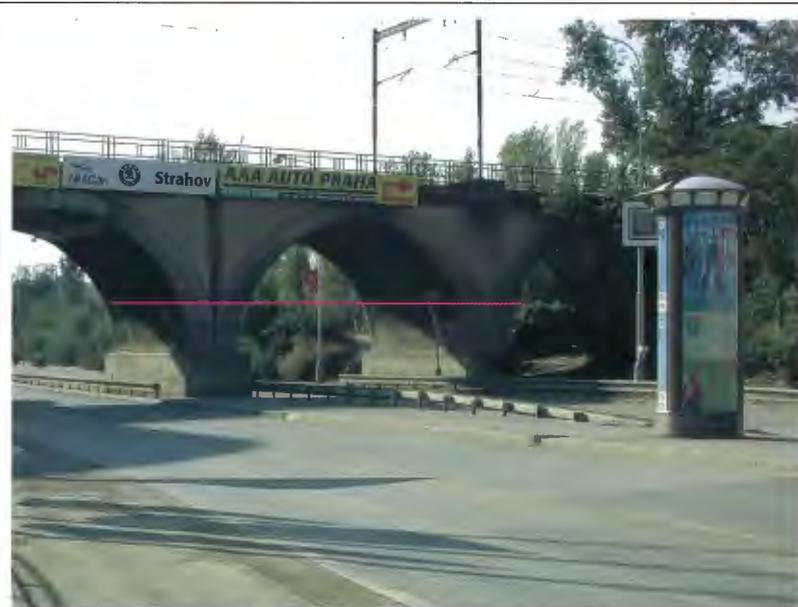
ここまで水位があっ  
た。

鉄道橋の右に見える堤  
防を越して洪水が入っ  
てきた。

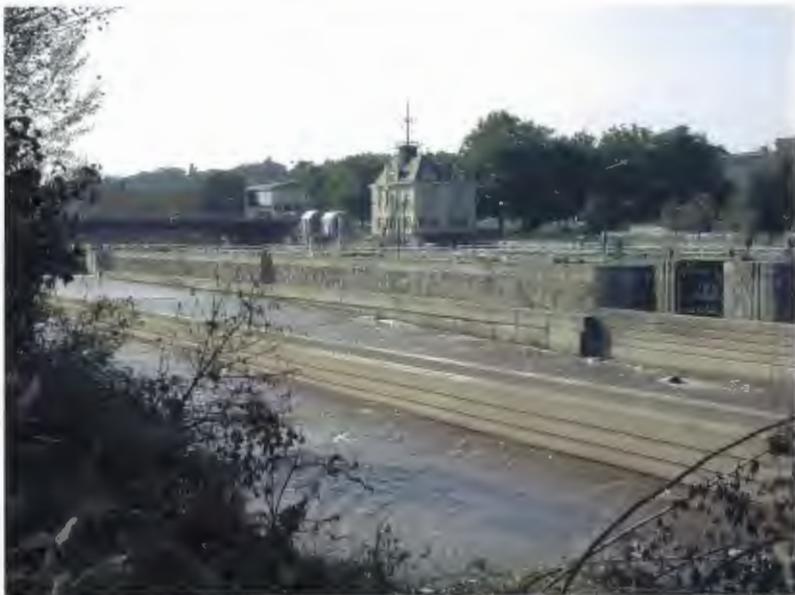
堤防から河川内を見る  
(ヒルトンホテル脇  
ブルタバ川右岸)  
堰と閘門(手前より 3  
つ目の水路)が見える。

⑧ ヒルトンホテルのすぐ下流でブルタバ川の洪水が越水した場所を発見した。ブルタバ川には閘門と余水吐きがあり、高さ3m余水吐側壁の外側に高さ4m天端幅5mの土堤があって、その天端を1.5mの水深で洪水流が越水した痕跡があった。

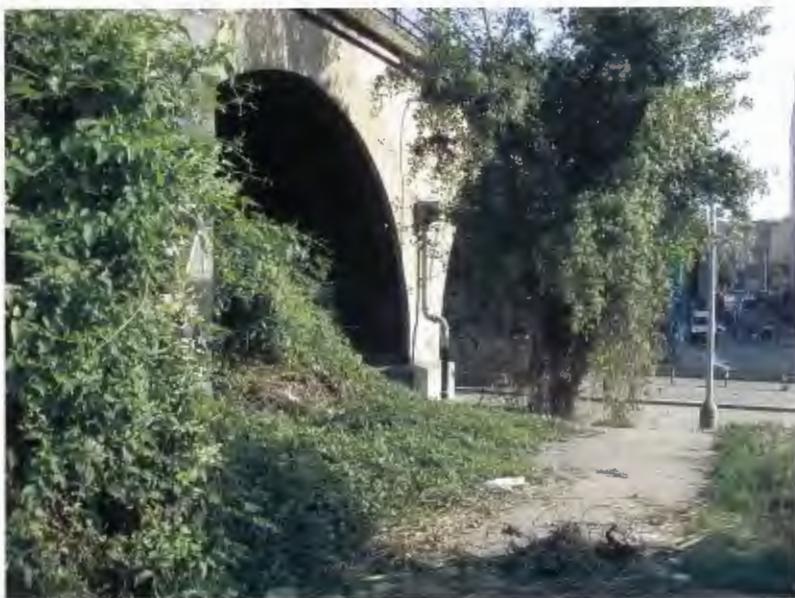
堤防上より堤内を見る  
(ヒルトンホテル脇)

ここを 1.5m の水深で越  
水した。

多分、この部分にも今後パラペット堤が設置されることになると思われる。

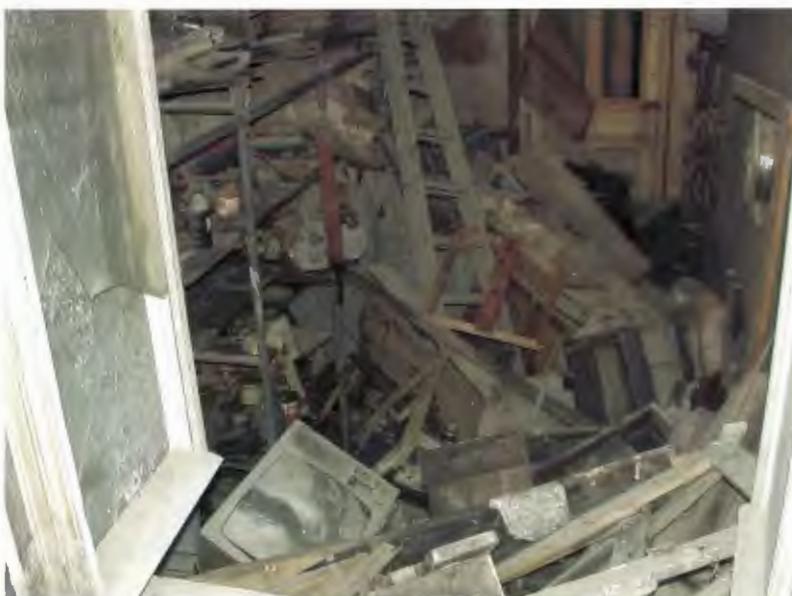
破壊された家屋  
(半地下)

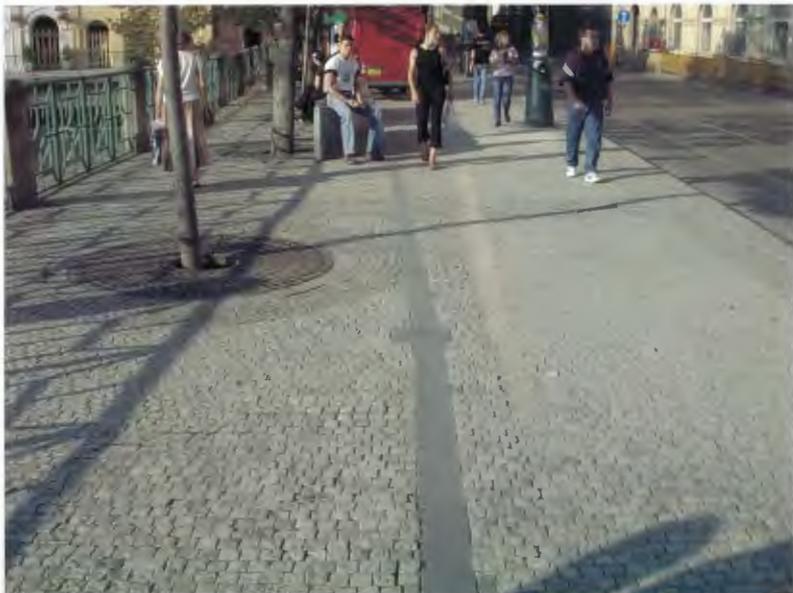
ブルタバ川右岸  
旧市街

パラペットのアンカー

② ブルタバ川右岸の旧市街地は緊急パラペットが設置（アンカーや設置用器具は事前に整備されていた）されたため地表浸水は無かったが、排水管からの逆流で殆ど家に設置された地下室を水没させた。商店街の地下はレストランとなっている所も多く、経済的被害が大きかっただけでなく、博物館や大学では地下に所蔵されていた膨大な書物が浸水し、文化的損害も大きかった。また、この地区は中世からの地下道や地下室が多く、何時陥没するか分からないため河川沿いの道路は未だ通行禁止となっている所が多かった。また、旧市街へ通じる橋は2橋のみが旧市街への侵入が許されており、朝夕の渋滞が激しいだけでなく、自動車による現地調査は余程現地の現状に通じたものでなければ難しいと思われる。

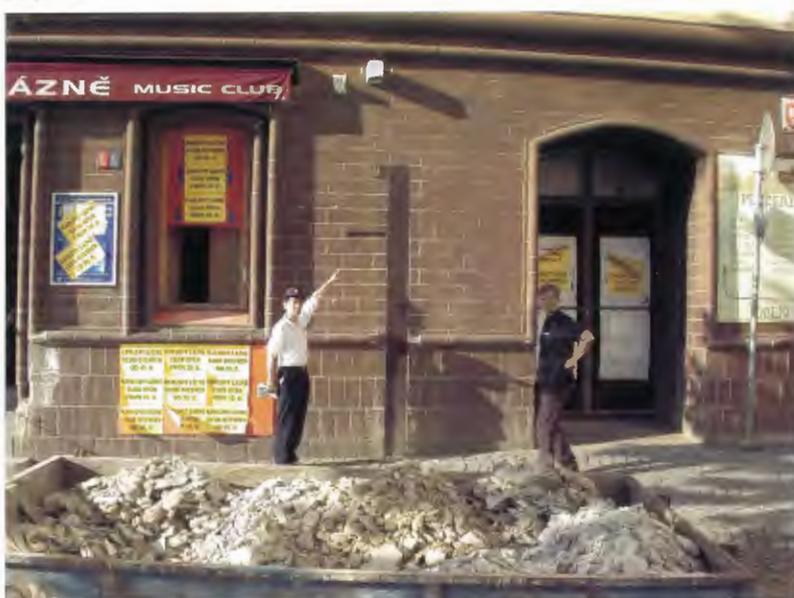
ブルタバ川右岸  
旧市街

パラペットの設置器具

(黒い線まで水位)

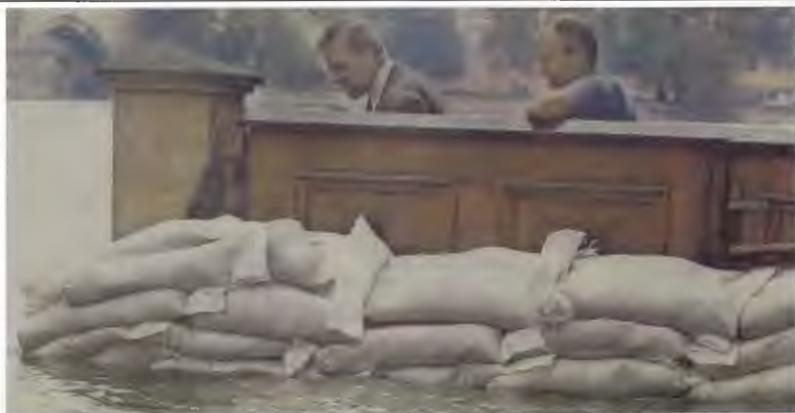
ブルタバ川

パラペット使用シーン

プラハ市では、低地に住む住民に避難命令を出すとともに軍隊を導入して危険地区への立ち入りを厳しく制限した。(調査を実施した9月3日現在でも、浸水被害地区への立ち入り、旧市街地への車での通行は制限されていた。)さらに、旧市街地の河川沿いの低い部分に鉄製のパラペットを設置してこの地区を防御した。これらの措置により人的被害は17名と最小にくい止められた。

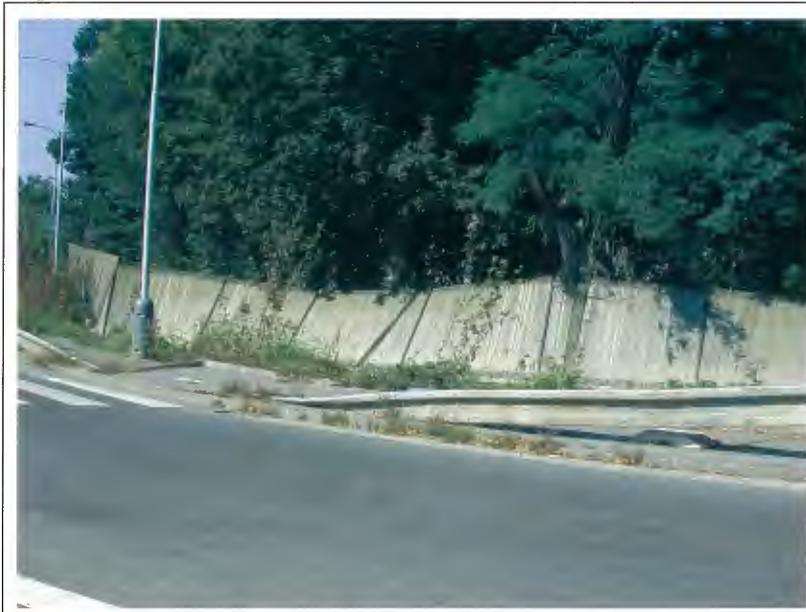
プラハ市内から上流約  
12Km

左 (ブルタバ川) から  
道路を越えて洪水が流  
れた。

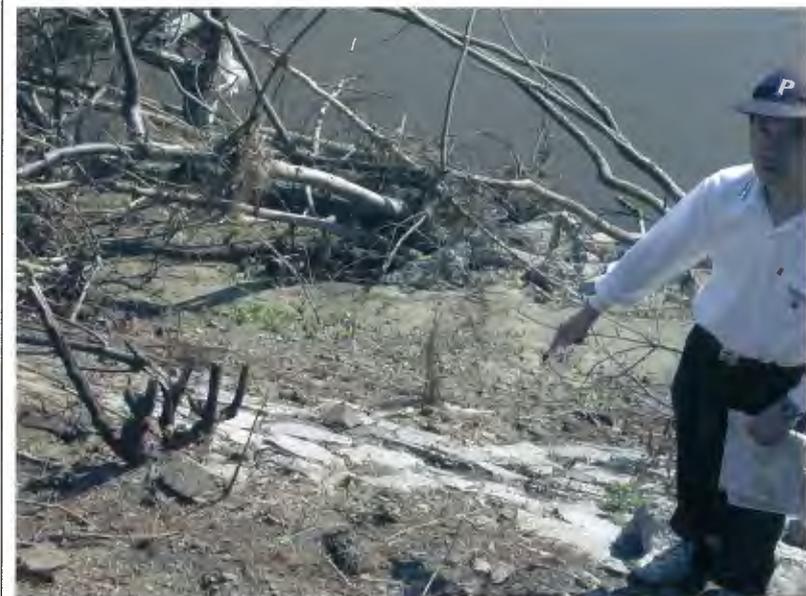
ブルタバ (モルダウ)  
川左岸部護岸堤

プラハ市内から約 15 キ  
ロ上流部の護岸。通常  
はここまでしか水位は  
上がらない。

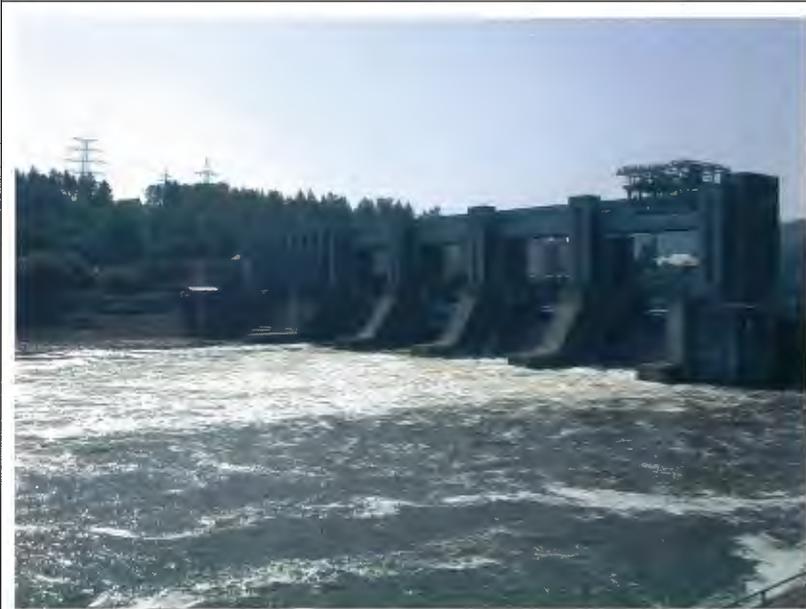
プラハ市内から上流部  
約 20 k m のプラノフダ  
ム (堰)。

右岸に発電施設。中央  
にメインゲート 4 門。  
左岸に閘門 2 門。

③ ブルタバ川をさらに上がると川幅250m程度となる。プラハから20kmほどのところにブラノフダム(ダム高15mほど)がある。右岸に発電所、中央4門がメインゲート、左岸側に閘門が2門付いている。職員の話によると、「洪水時はゲート全開としたが、まるでダムのない川のように流れた。水位はダム上にある管理塔の土台の20cm程度まで来た。下流側は100年確率で作った護岸の天端の3m上まで水位が上がった。」とのこと。

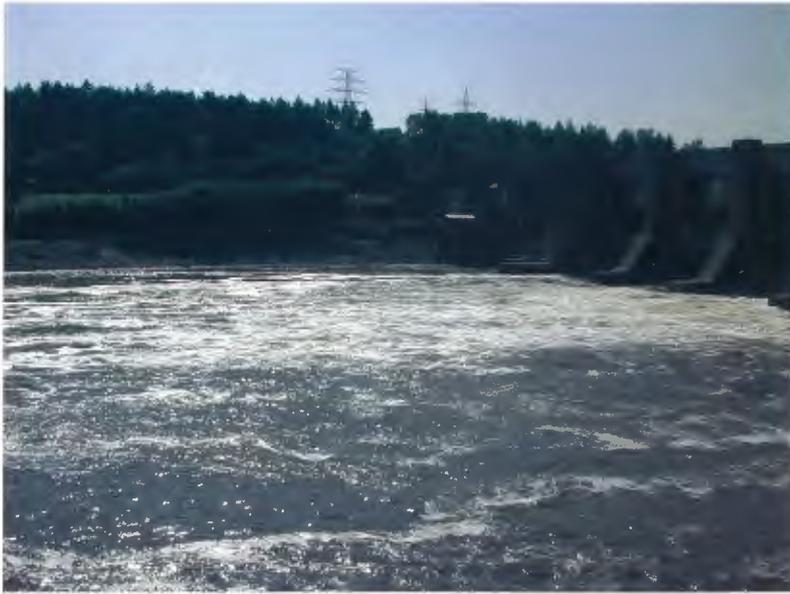
ブラノフダム (堰) の  
右岸護岸。8月洪水時  
には2段目天端(100年  
確率)の上3mまで水  
位が上がった。

⑥ スラピーダムの常用洪水吐きが 100 年確率の洪水に対応していると想定すると、下流のブラノフダム直下流における 100 年確率の護岸天端より 3m 上まで洪水位が上がったことと考え合わせるとブラノフダム地点で約  $4,000\sim 5,000\text{m}^3/\text{s}$  の流量が流れたのではないかと推定される。

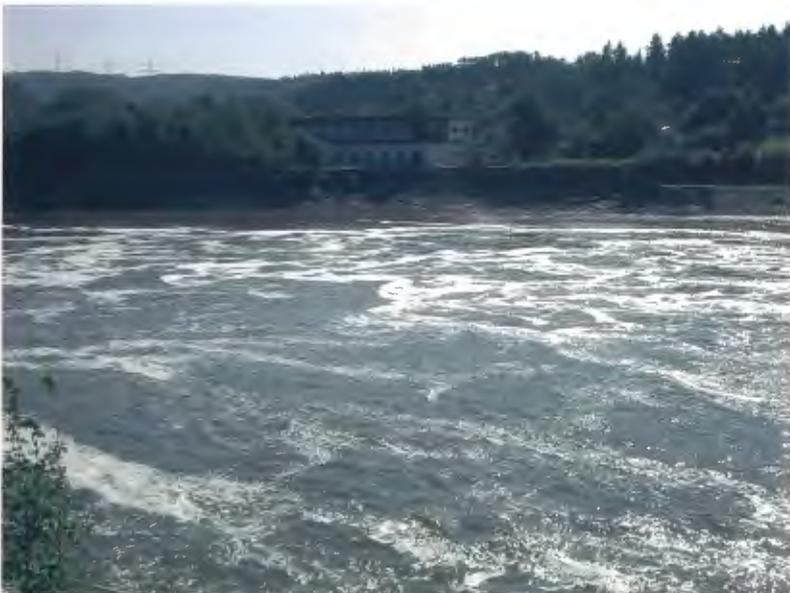
ブラノフダム (堰) の  
下流右岸  
建物1階窓の中央まで  
水位があがった。

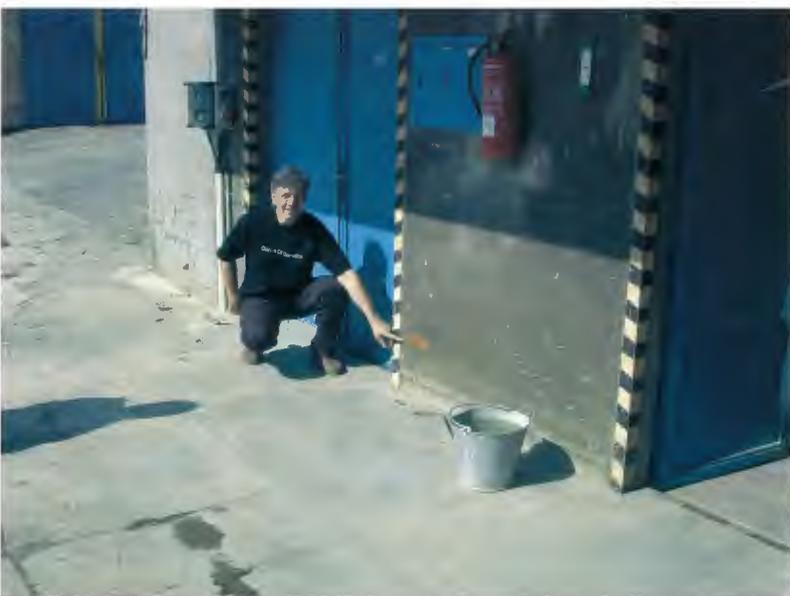
ブラノフダム (堰) の  
天端

この線まで水が来た

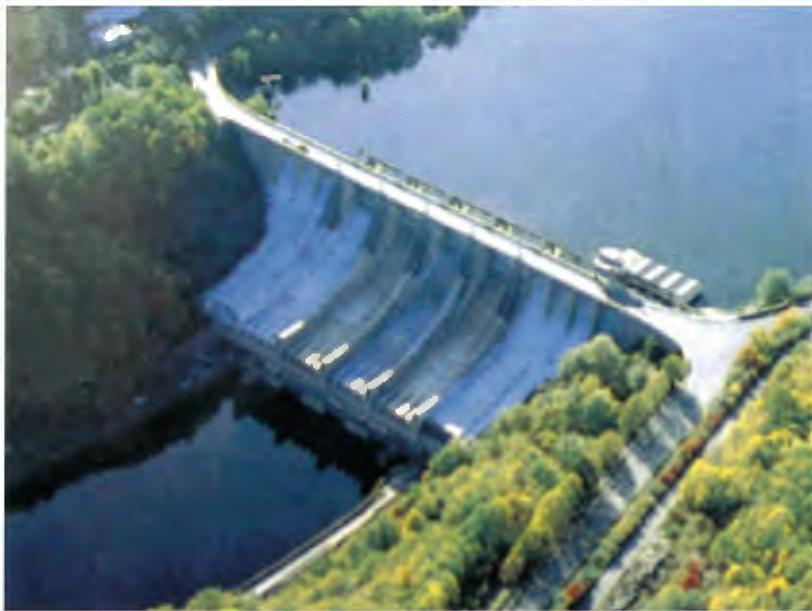
スラピーダム全景

プラハ市内から約 40 キロ  
ロ 灌漑発電ダム

⑤ プラハから40km上流のスラピーダムは、ダム高70m(現地事務所のパンフレットでは65m:ダム高の定義の違いによるものと思われる。)、貯水容量269.3百万 $m^3$ の重力式コ

ンクリートダムである。ゲートの放流能力は常用洪水吐で  $3,362\text{m}^3/\text{s}$ 、非常用洪水吐で  $12,952\text{m}^3/\text{s}$  である。
