米国南部（サウスカロライナ州、ノースカロライナ州） 豪雨による被害

場 所	米国	死者*	21名
	サウスカロライナ州、ノースカロライナ州		
発生日	2015年10月3日頃	行方不明者*	
概 要	10月3日頃から記録的な大雨により洪水が発生。死者21名。 32基の小規模の土堰堤が決壊した。

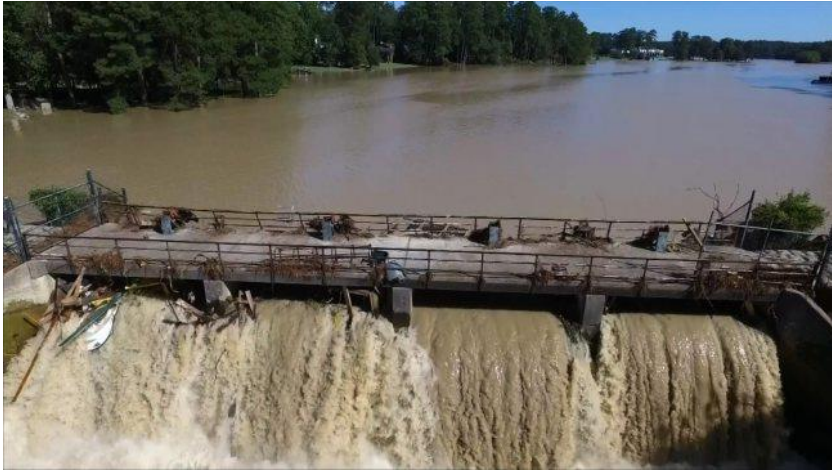
写真3

CNN drone picture of flooding damage in Columbia, South Carolina on October 6, 2015

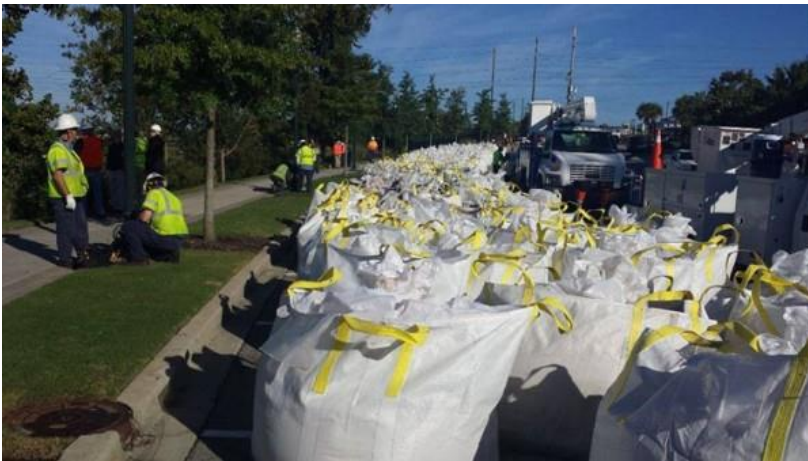
写真4

Columbia Canal breach. City U&E, SCE&G & National Guard are working to stabilize the Canal breach.

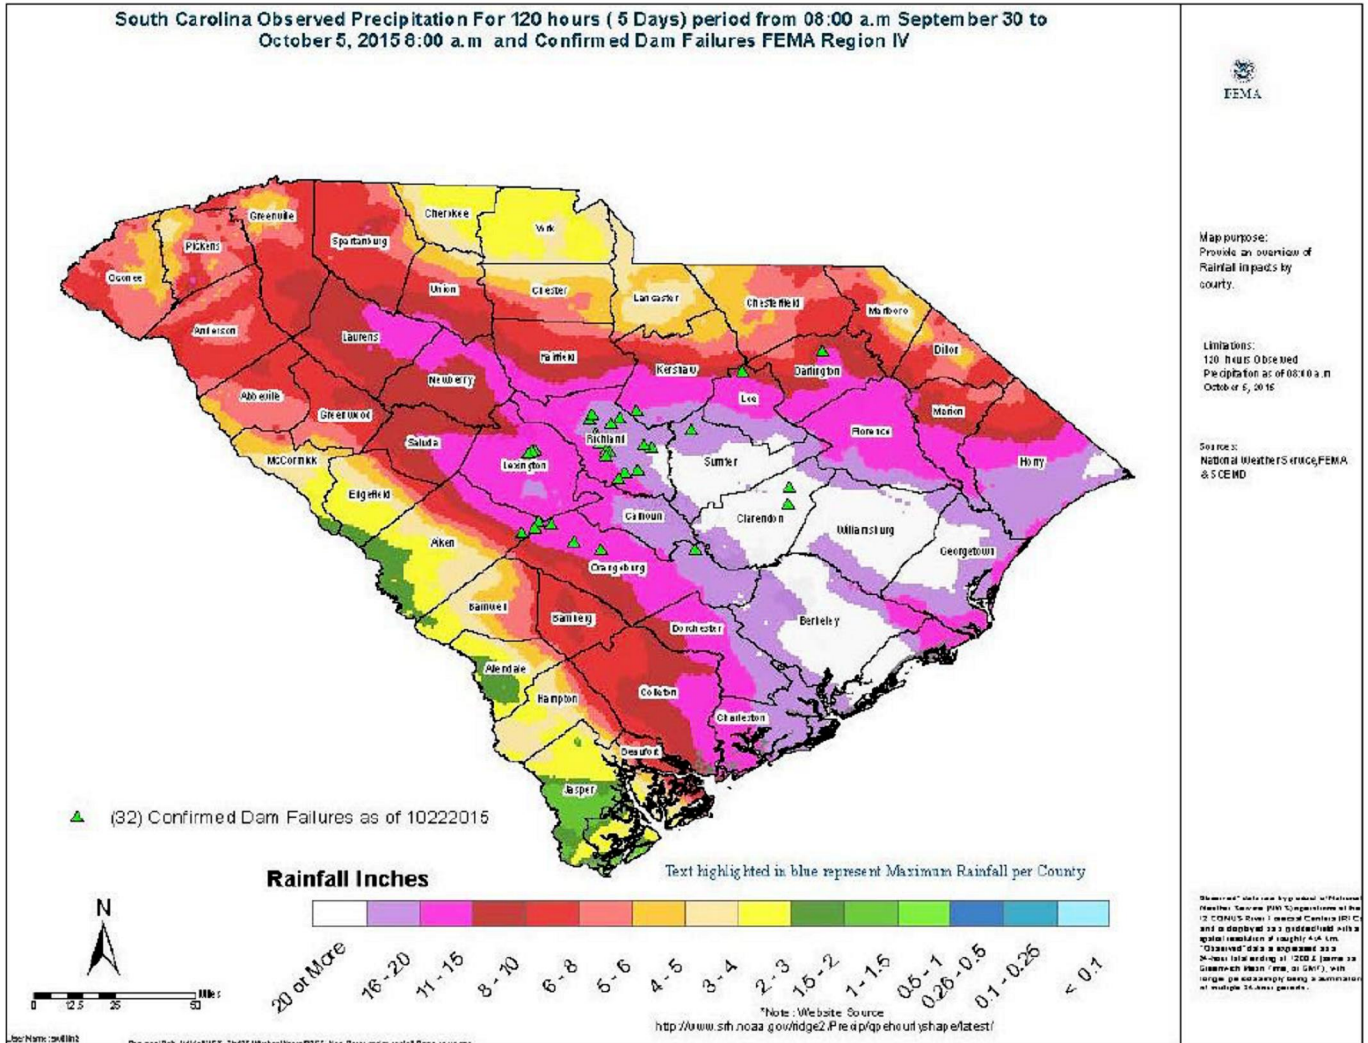
5日間の積算降水量と決壊した小規模の土堰堤の位置関係 (FEMA 資料より)

- 10月14日の米国サウスカロライナ州では、10月3日頃から豪雨となり、3日間で2フィート（約600mm）以上の降雨量となった地域もあった。
- サウスカロライナ州DHEC (Department of Health and Environmental Control)によると、決壊した小規模の土堰堤（いずれも堤高が3~8m程度）は32に上る。リッチランド郡が最も多く、17基が決壊した。
