ベトナム 豪雨による洪水被害

場 所	ベトナム社会主義共和国	死者*	42名
	ベトナム：中部沿岸部 クアンガイ省(Quang Ngai)、ビンディン省(Binh Dinh)		
発生日	2013年11月16日頃	行方不明者*	5名
概 要	熱帯低気圧に伴う豪雨の影響で、ベトナム中部で洪水が発生、死者42名、行方不明者5名にのぼる。

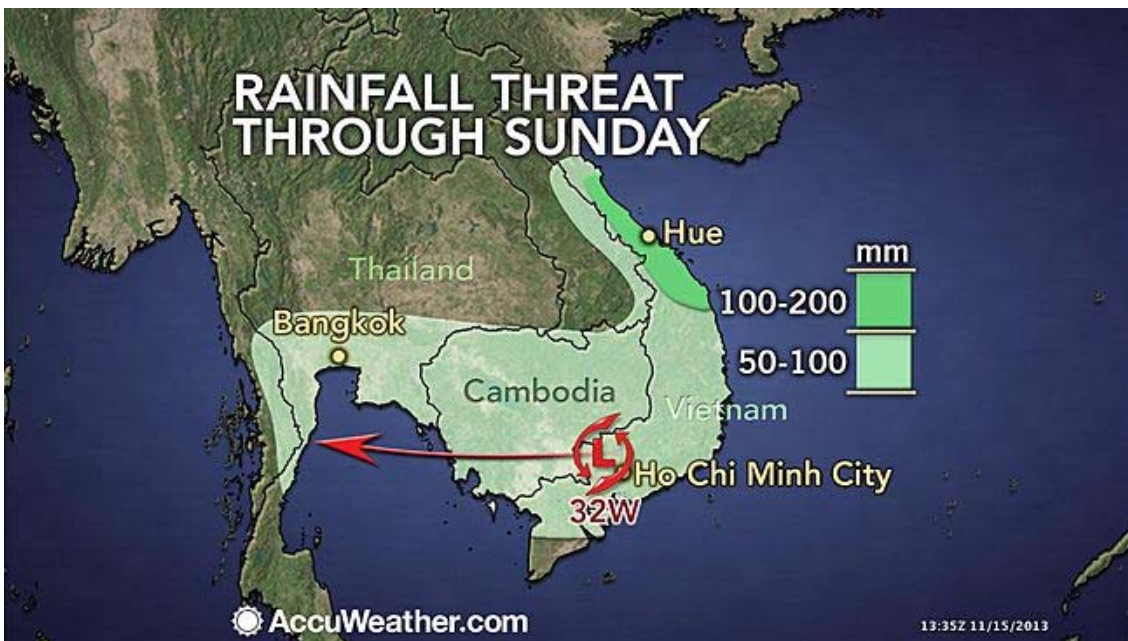
- ベトナム中部沿岸部に位置するクアンガイ省(Quang Ngai)と、ビンディン省(Binh Dinh)で11月17日の朝までの数日間、熱帯低気圧による豪雨が続き、洪水被害が拡大した。地元当局では、「1999年以来、最悪の洪水被害」との見方が出ている。
- 熱帯低気圧による大雨が続いたほか、上流の複数のダムが同時に放水したため、下流で被害が拡大した
- ダナン市(Danang)の地域では、15箇所の水力発電施設のダムで、水安全対策に基づいてスルースゲートを開放した後、洪水水位が急速に上昇した。
- Hydro-Meteorological Forecasting Centreによると、熱帯低気圧Zoraidaが、11月14～17日にかけて、5つの省で1日平均700mmの雨を降らせた。Central Steering Committee for Storm and Flood Control当局によると、10箇所の水力発電施設のダムでの放流を強いられ、洪水被害が拡大した。一部の川では、通常水位より2mも高くなり、ユネスコ世界遺産の都市ホイアン(Hoi An)の一部では、浸水深3mとなった。
- 11月16日時点の天気図

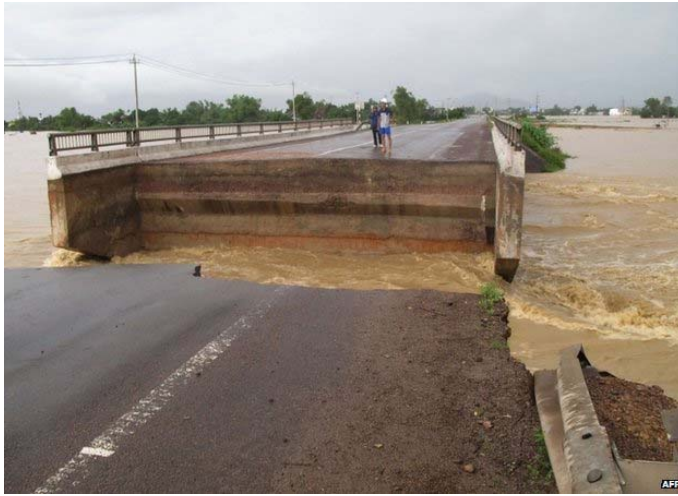
写真1

This bridge was shattered in Binh Dinh province

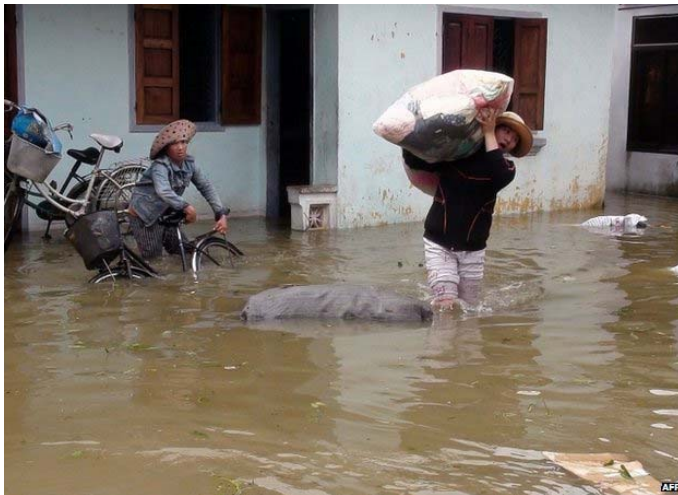
写真2

Tens of thousands of homes were flooded. These houses are in Qui Nhon city, Binh Dinh province.

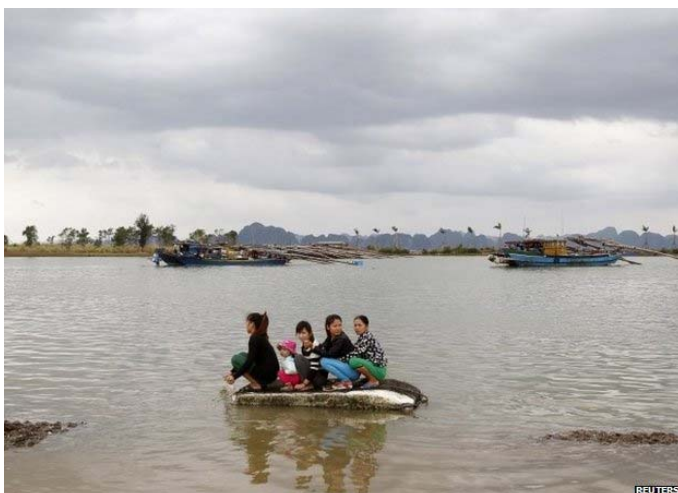
写真3

Tropical Storm Haiyan brought misery to northern Vietnam earlier in the week
